Colloque INTERNATIONAL
« DES SAUMONS ET DES HOMMES 2 »
du 10 au 12 octobre 2013 à Brioude

Expertise continuité écologique de l'axe Allier ?

*PHILIPPE BARAN – PIERRE
STEINBACH – JEAN-MAXENCE DITCHE*

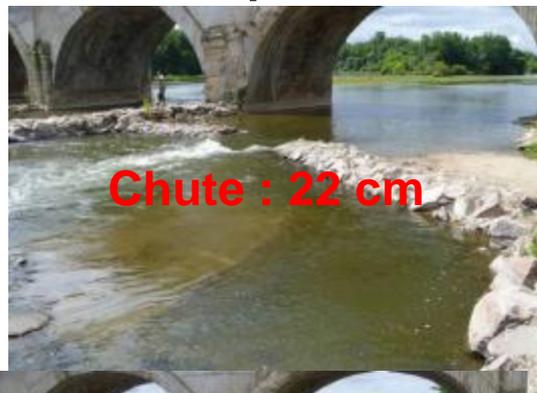
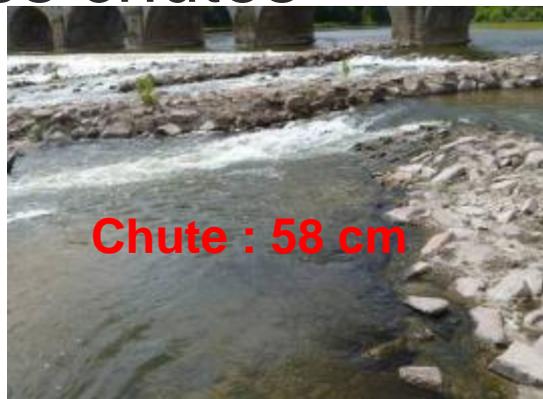
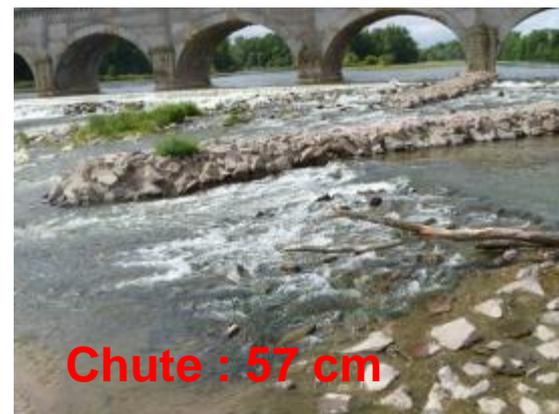
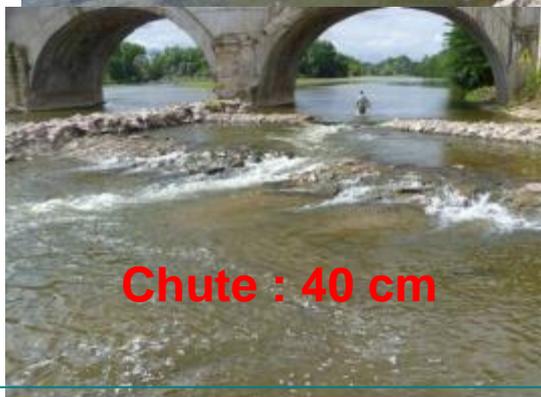
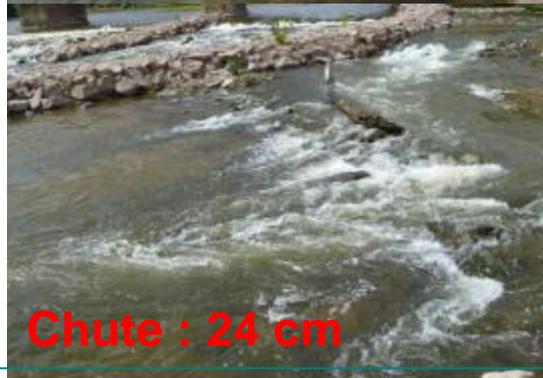
Seuil du Guetin

- **Nouvel ouvrage : défaut de construction, problème de répartition des chutes**

- **Chute totale 2 m à 42 m³/s alors que le dimensionnement a été réalisé pour 1.8 m à l'étiage.**

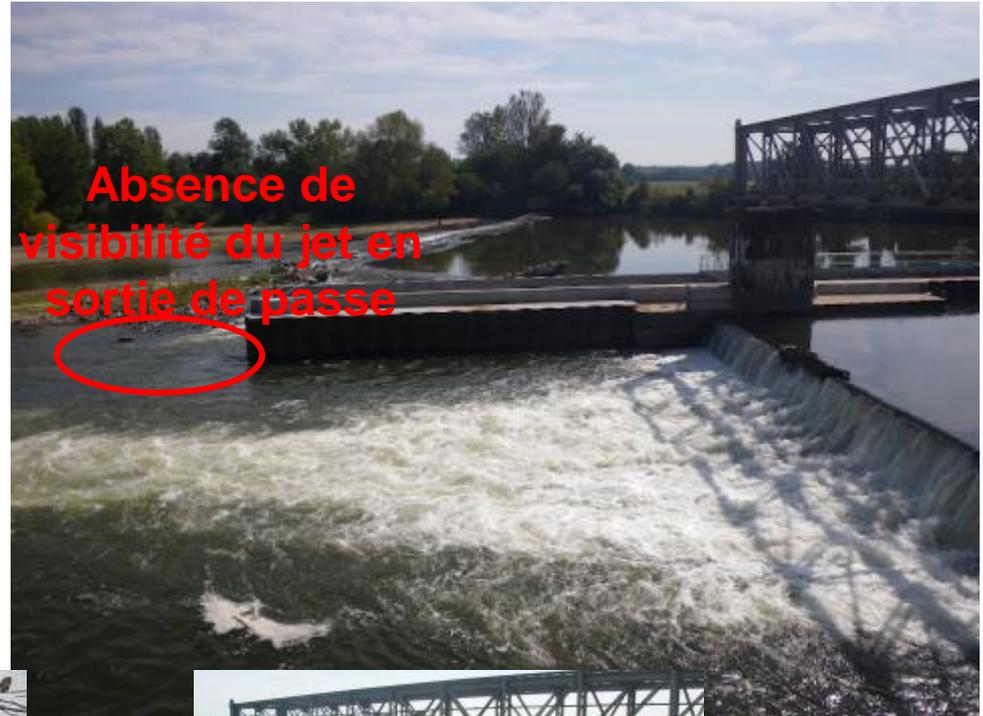
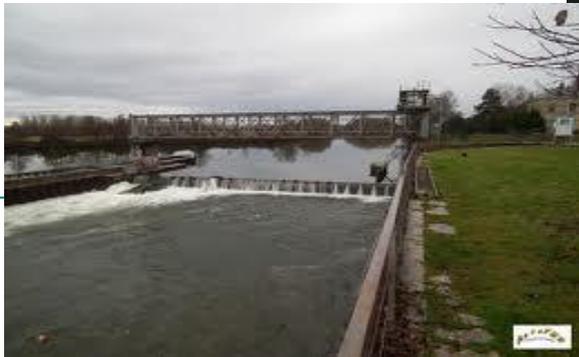
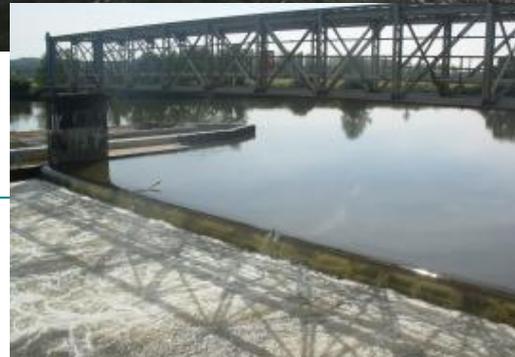
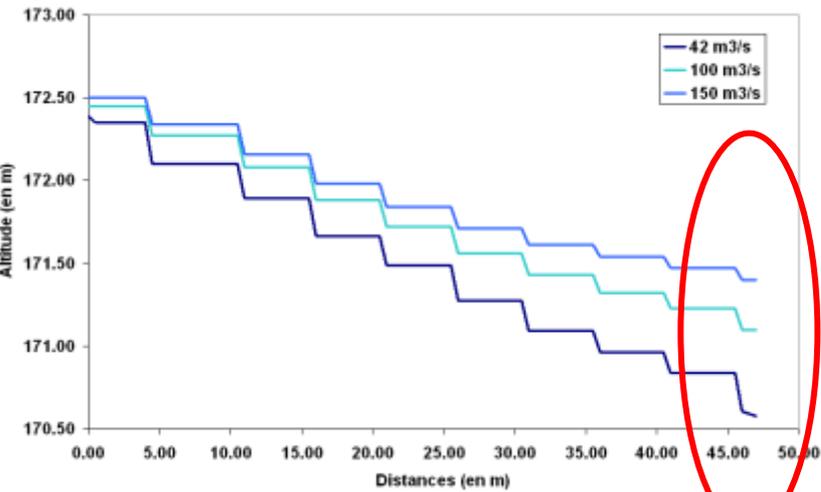
Allier Aval – Seuil des Lorrains

Faiblesse de l'attractivité aval par non régulation de la chute en sortie de passe + gestion adaptée des hausses du barrage

- Réflexion sur la gestion de la passe des Lorrains (vanne de réglage de la chute),
- Joze, A89, Madeleines : études ASF, 1ers scénarii en novembre 2013

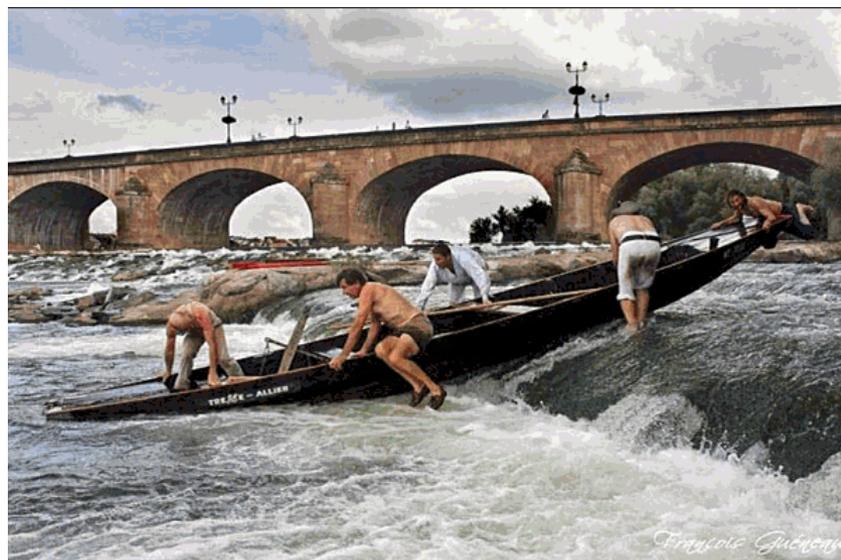
■ Diagnostic passe rive gauche

- Chute aval de 0.66 m
- Chute aval radier de 0.3 m (effet de ressaut à fort Q)
- Chute total à 42 m³/s de pratiquement 3 m alors que le dimensionnement a été réalisé pour 2,1 m à 2,2 m à l'étiage.

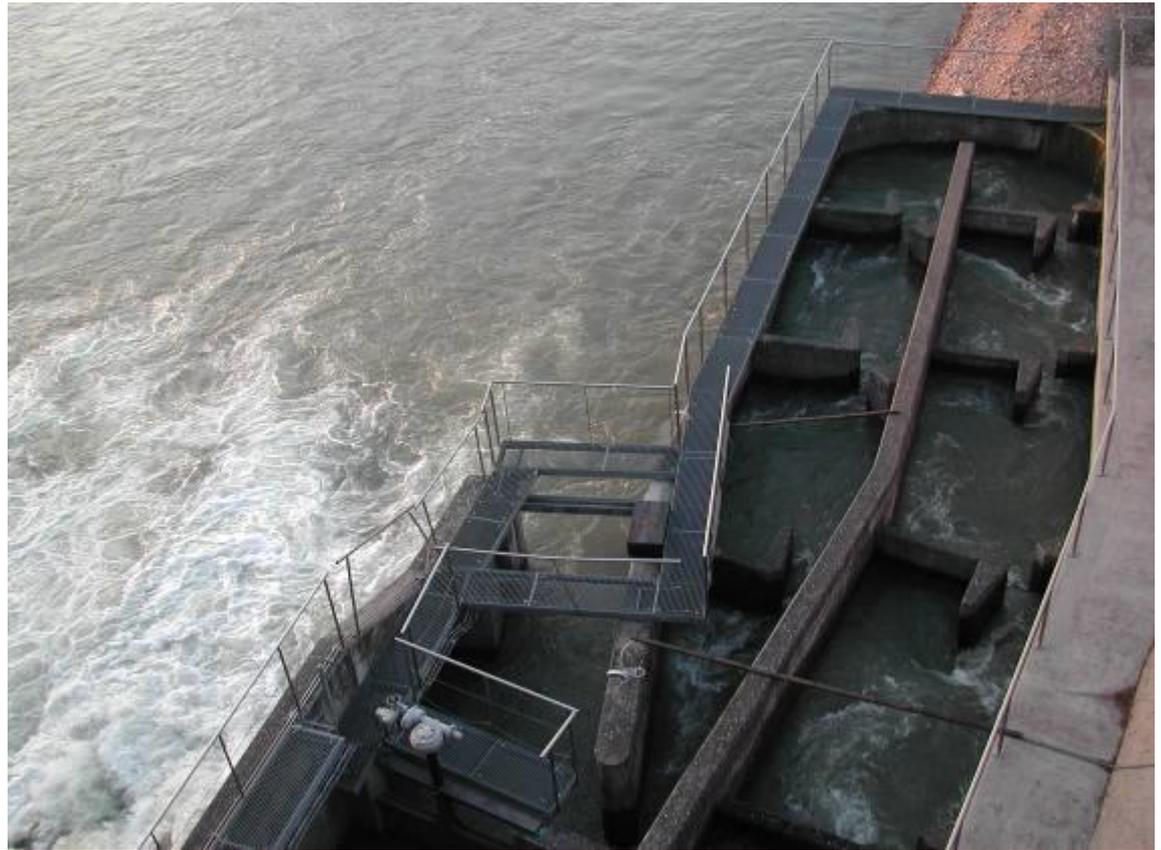
- Passe rive droite :
 - Réglage vanne aval + débit d'attrait + effet piégeage SAT

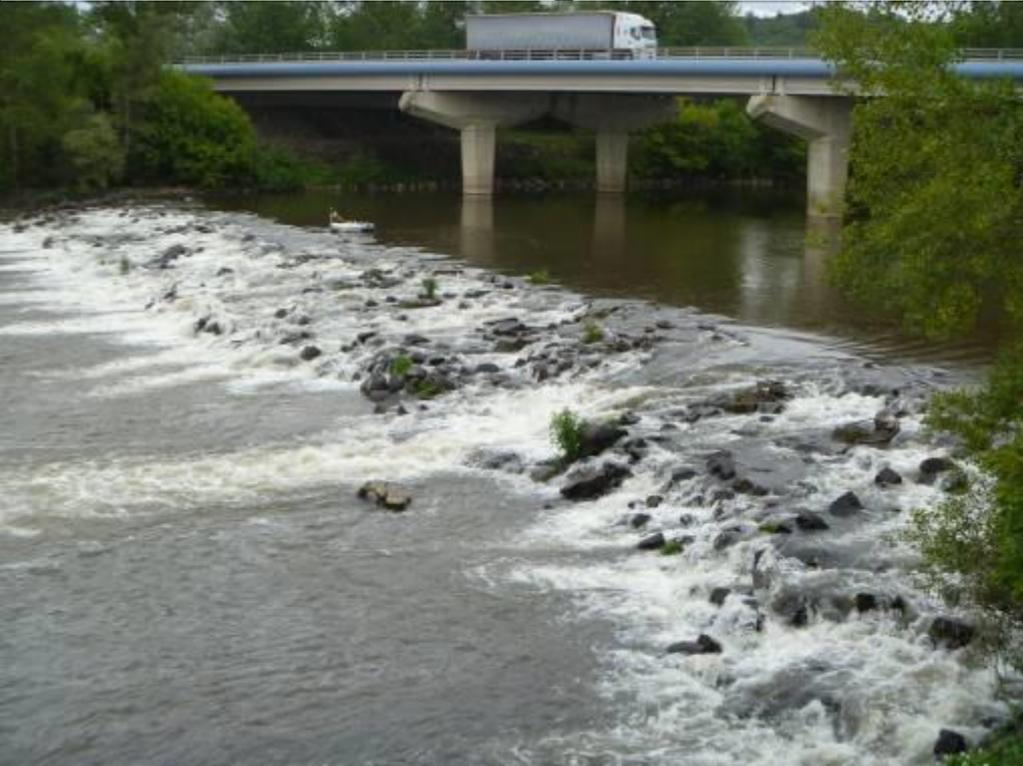
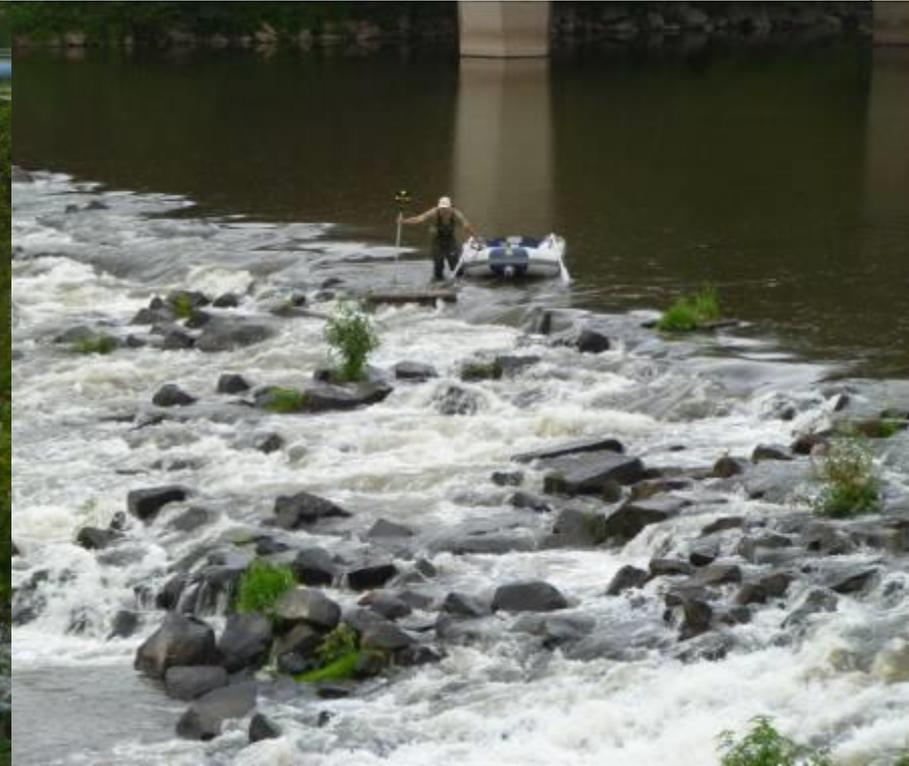
Allier médian – A89

- Seuil de stabilisation de l'A89 : Radier rugueux de 11% de pente
 - 1.70 m de chute en étiage (augmentation depuis 2005)(1.56 m)
 - Pas d'ouvrage de franchissement dédié

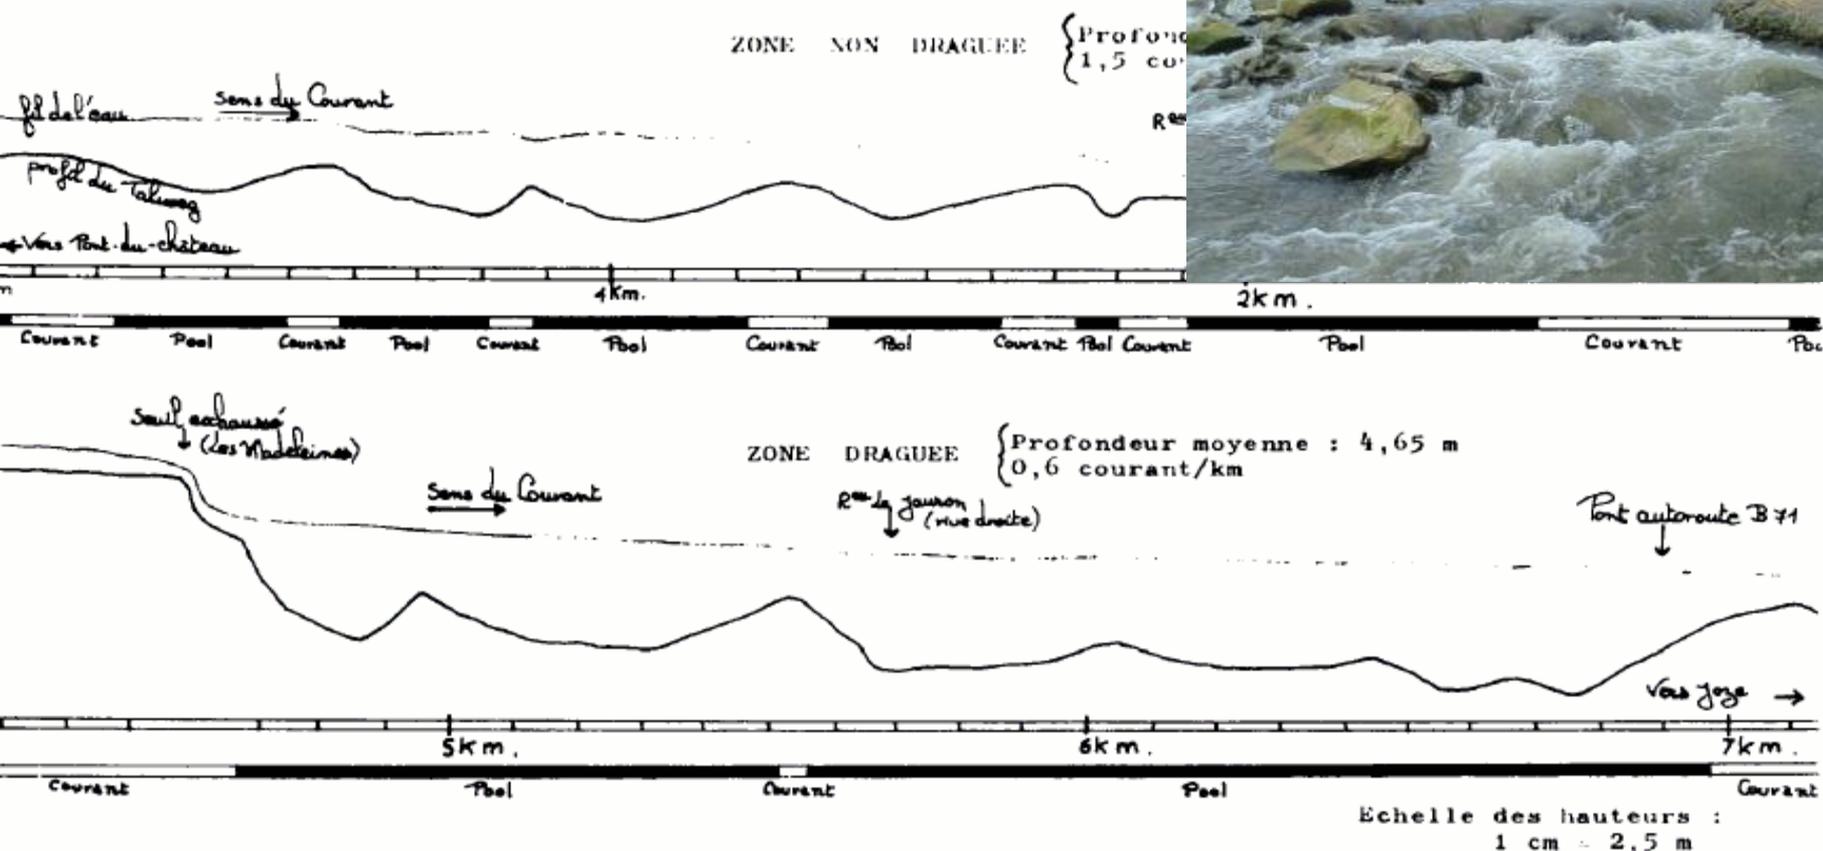
Fig. 2 : PROFILS EN LONG, sur l'Allier, à l'aval de Clermont des extractions et dans le secteur dragué (rectifié)

■ Affleurement marneux issu de l'incision du lit de l'Allier après les extractions

- Extractions : différence entre 1975 et 2010 : - 500 000 m³
- 1975 : environ 1.75 m de dénivelé (Travaux Clavel)
- 2011 : 3.35 m
- Incision de l'ordre de 4 cm/an

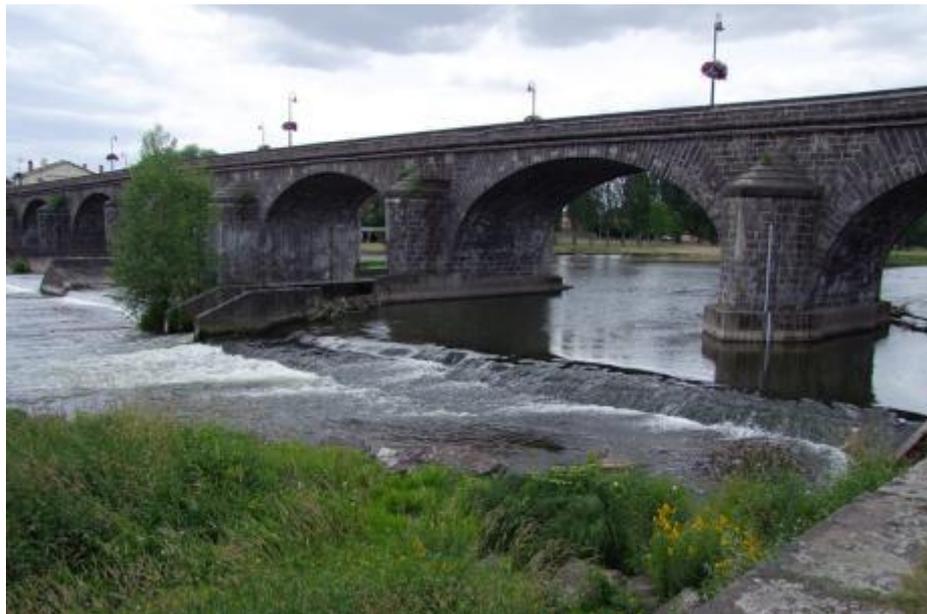
Allier médian – Pont du Château

- Passes peu fonctionnelles

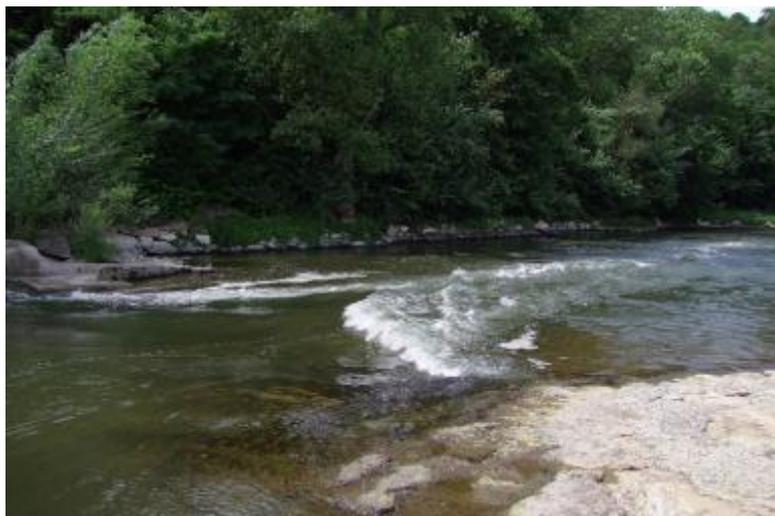
Allier médian – Longue

- Seuil arasé – brèche de 15 m de largeur + rampe à pendage latéral
- Mesures au module : $DH=60$ cm
- Fortes vitesses d'écoulement dans la brèche (2-3 m³/s)

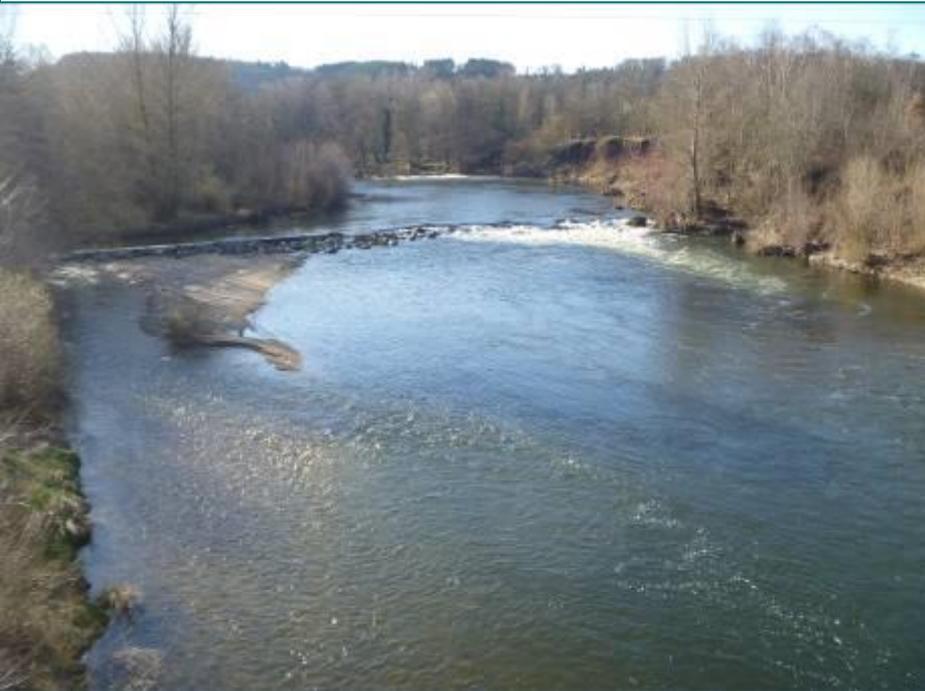
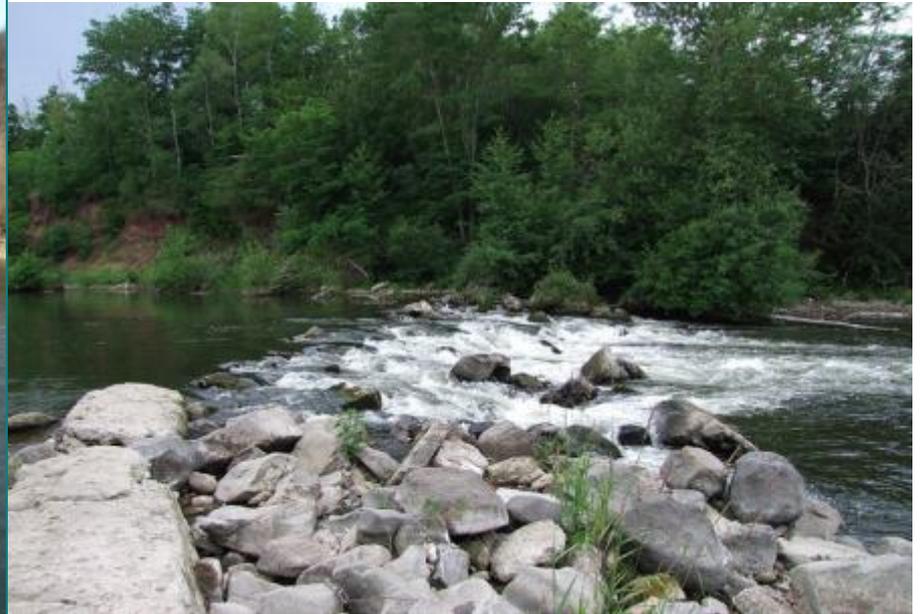
Allier médian – Vézézoux

- Seuil arasé partiellement avec brèche – DH étiage 1.10 m

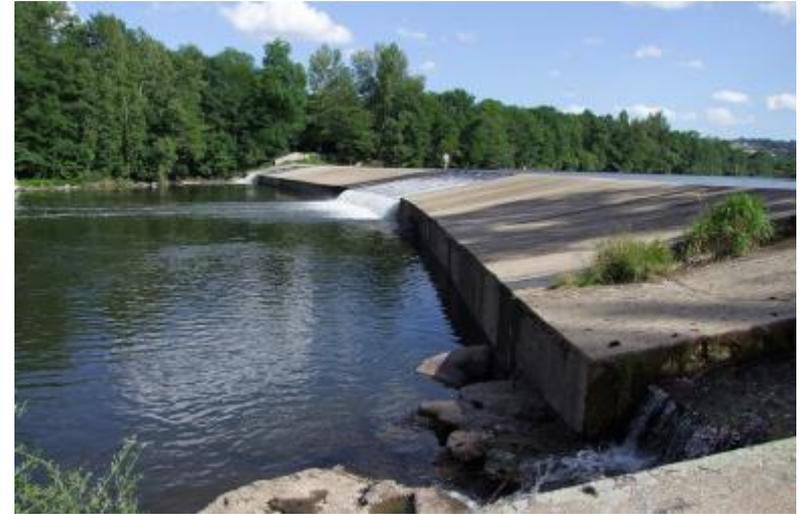
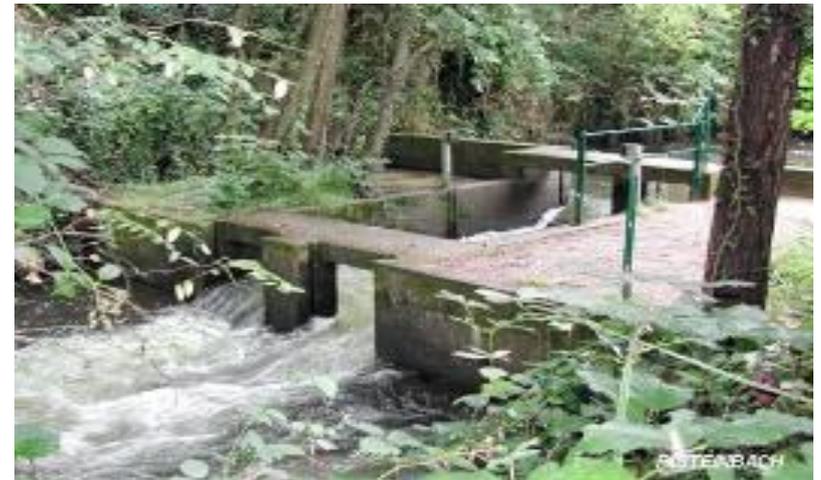
Allier médian – La Bageasse

- Problème de réglage de la passe en rive droite
- Attractivité du dispositif

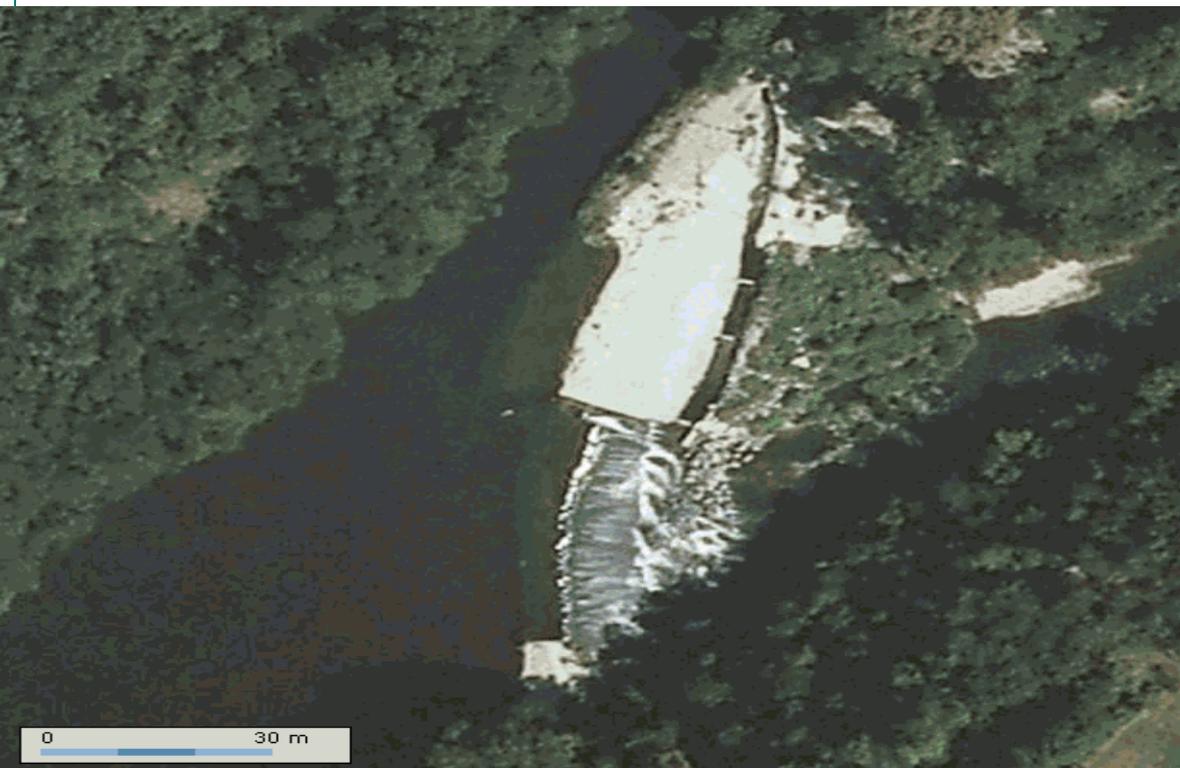
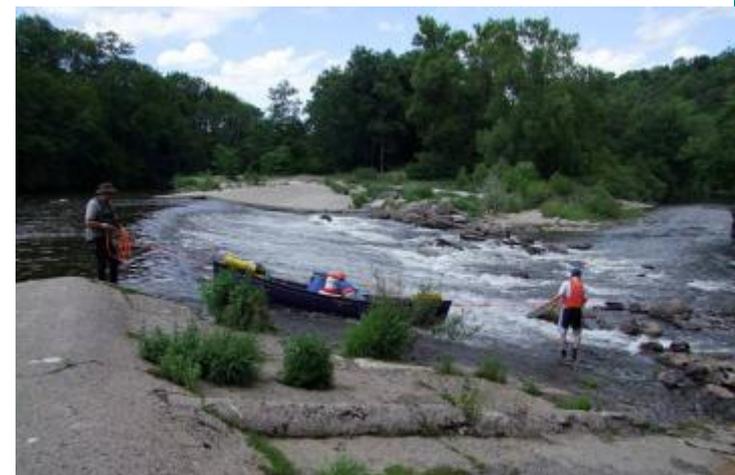
Allier médian – Vieille Brioude

- Passe sous-dimensionnée

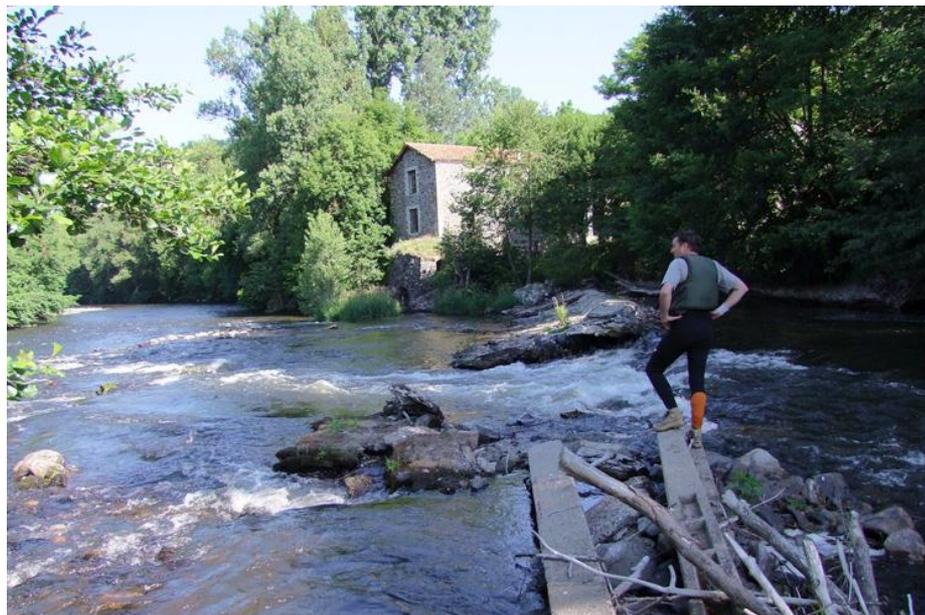
Allier médian – Moulin de Chilhac

- Chute de 0.6 m à l'étiage : brèche dans le seuil

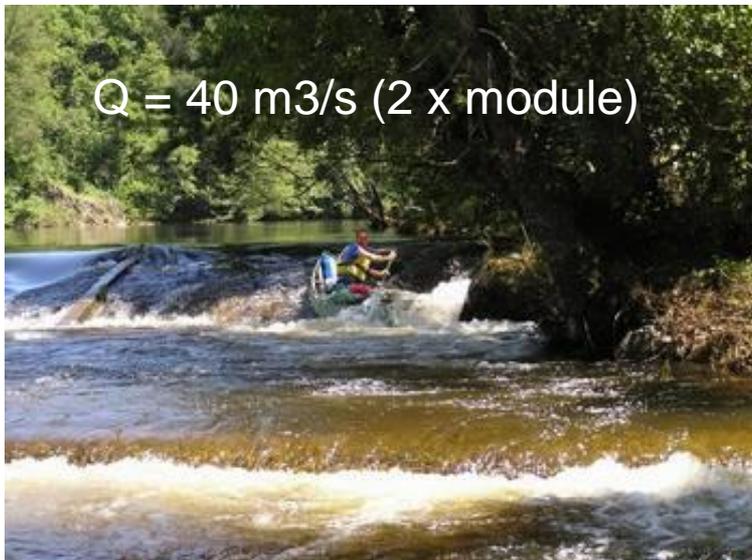
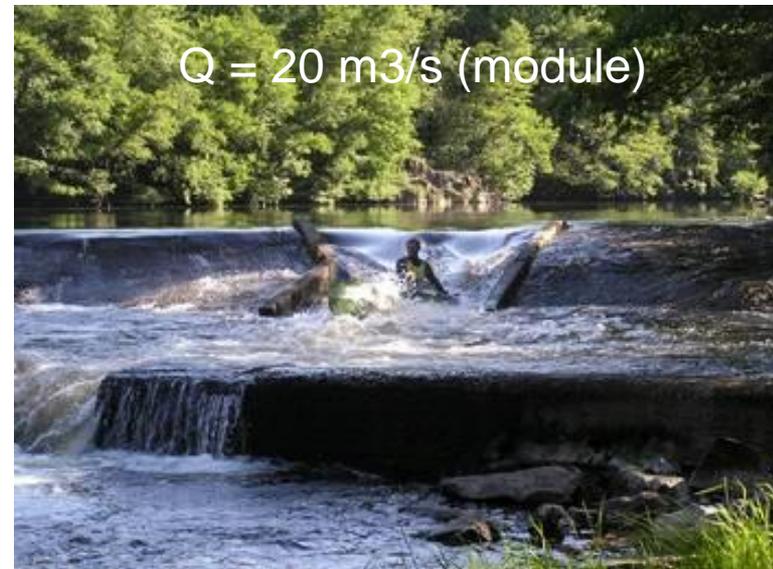
Allier médian – Chambon de Cerzat

- Mauvaise fonctionnalité de la passe : chute aval forte, ralentisseurs peu fonctionnel

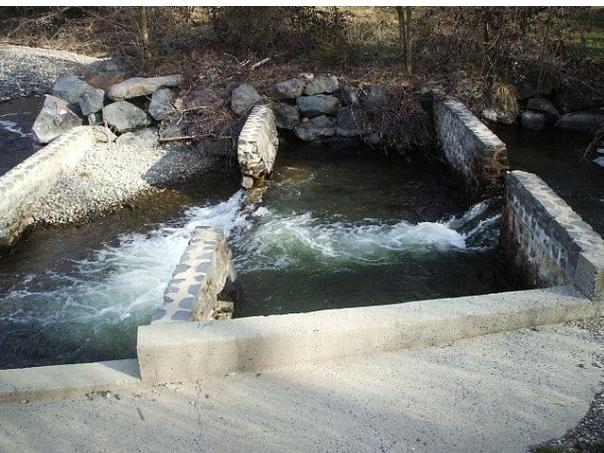
Passe côté barrage abîmée (fonctionnalité moyenne)

Passe côté usine : mauvaise fonctionnalité (faible attractivité ou trop forte chute).

- Langeac : réfection de la passe au barrage.

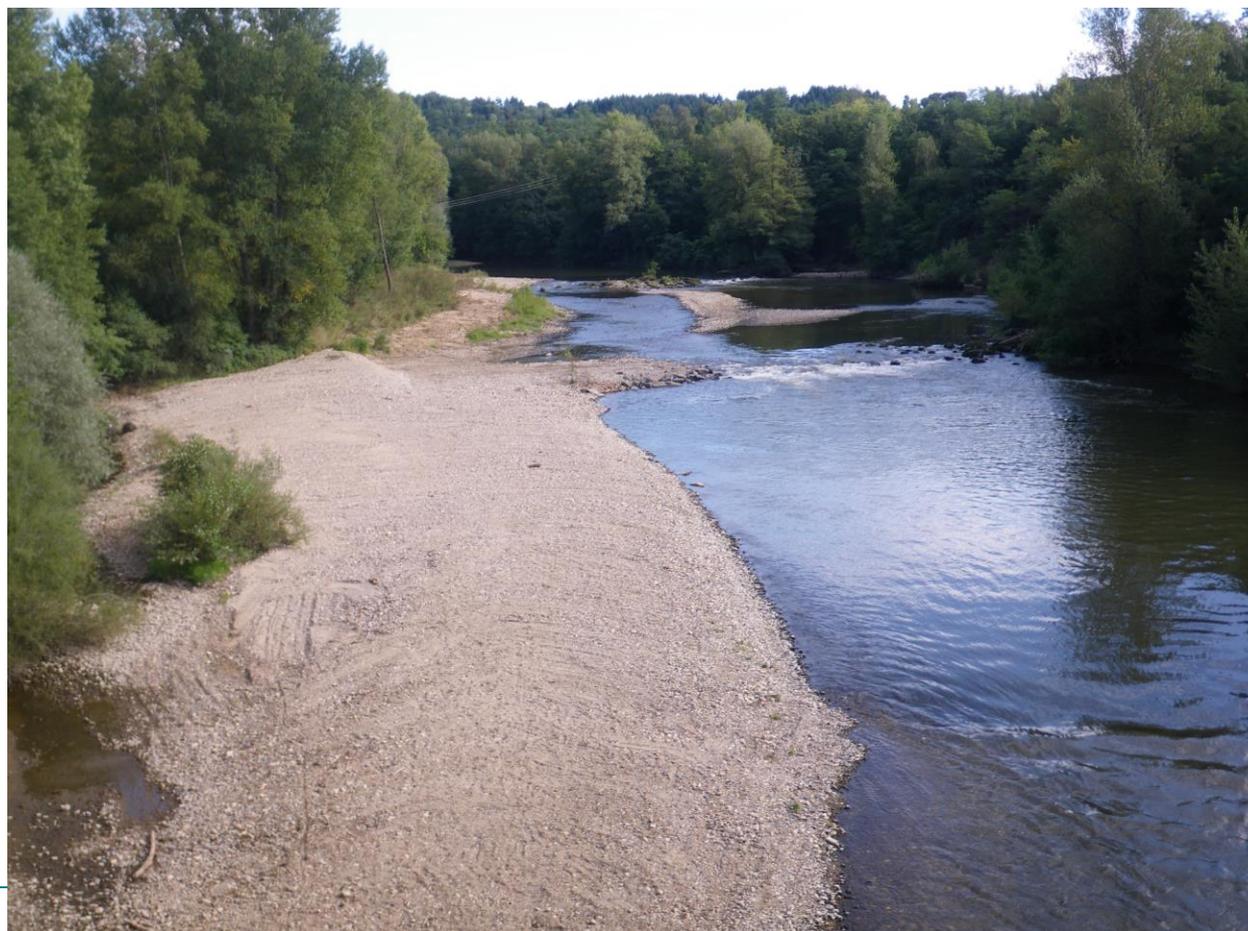
Vezezoux : seuil arasé
