# Effacement du barrage de Maisons-Rouges sur la Vienne, 20 ans après : suivi de la dynamique sédimentaire et des habitats et espèces faunistiques et floristiques

*Maisons-Rouges removal on the Vienne River, 20 years later:  
monitoring sedimentary dynamics, habitats and fauna and flora*

Colloque international « Renaissance de la Vallée de la Sélune » - Rennes, le 24 septembre 2019

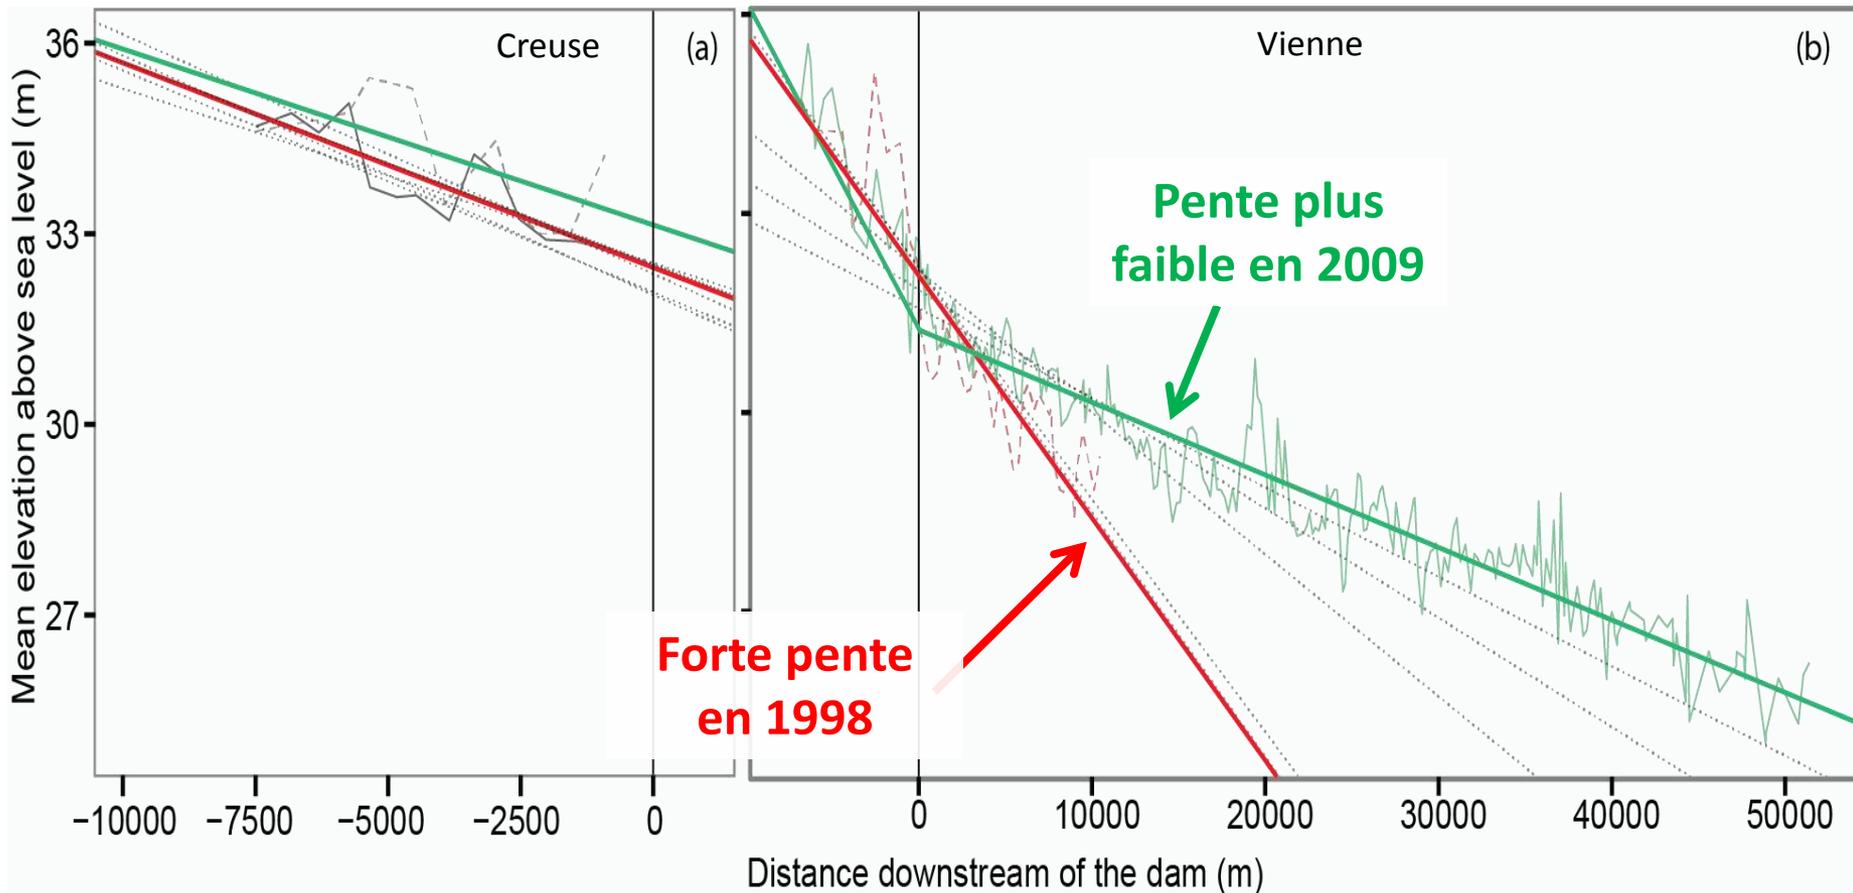
**Profil en long de la Creuse et de la Vienne**

## Ajustement de la pente du lit depuis l'arasement

*Red : slope of the bed before removal*

*Green : slope after 2009*

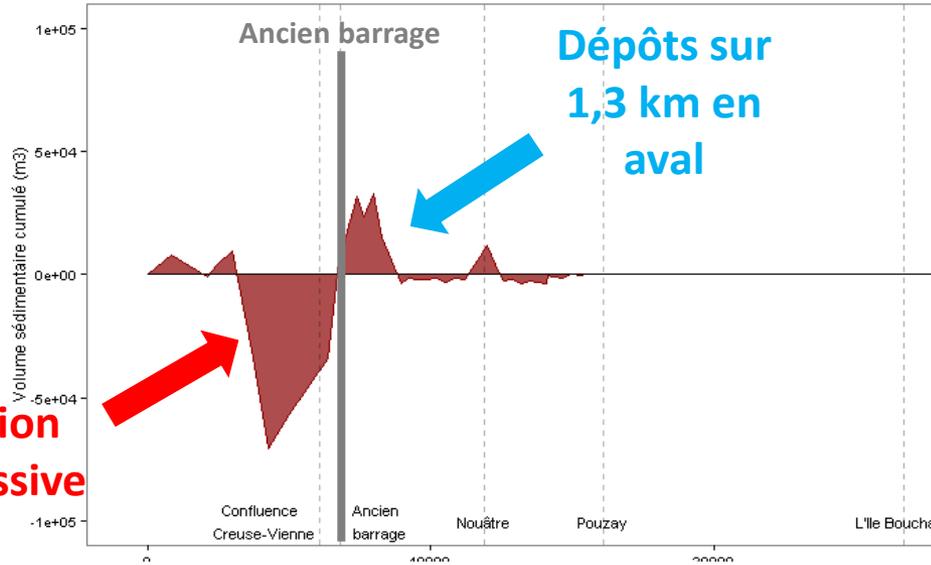
## Evolution morphologique (bilan sédimentaire 1998 – 1999)

Bilans  
sédimentaires  
au droit de  
chaque  
section

Erosion  
régressive

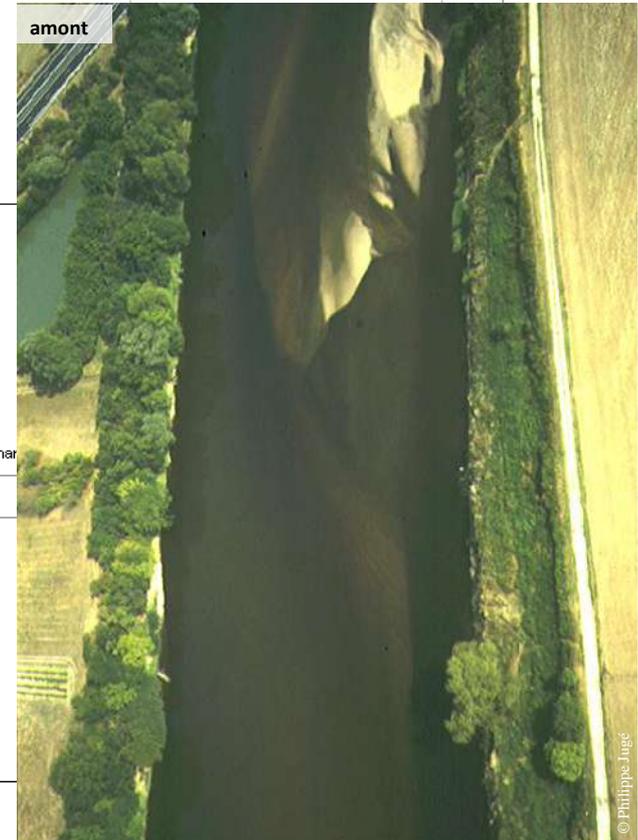
Dépôts sur  
1,3 km en  
aval

barres alternes  
(largeur = 100 m, H = 1,2 m)

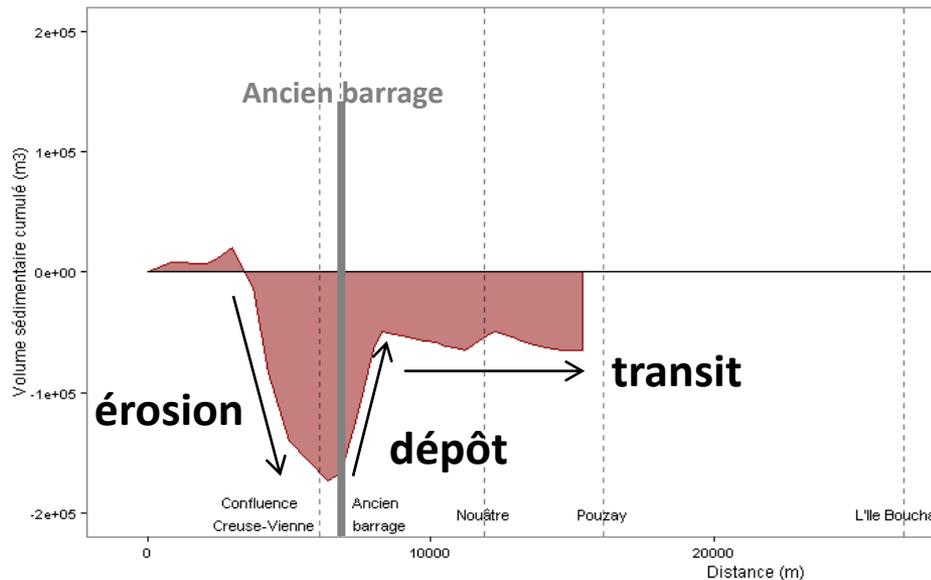
Cumul depuis  
l'amont

érosion

dépôt

transit

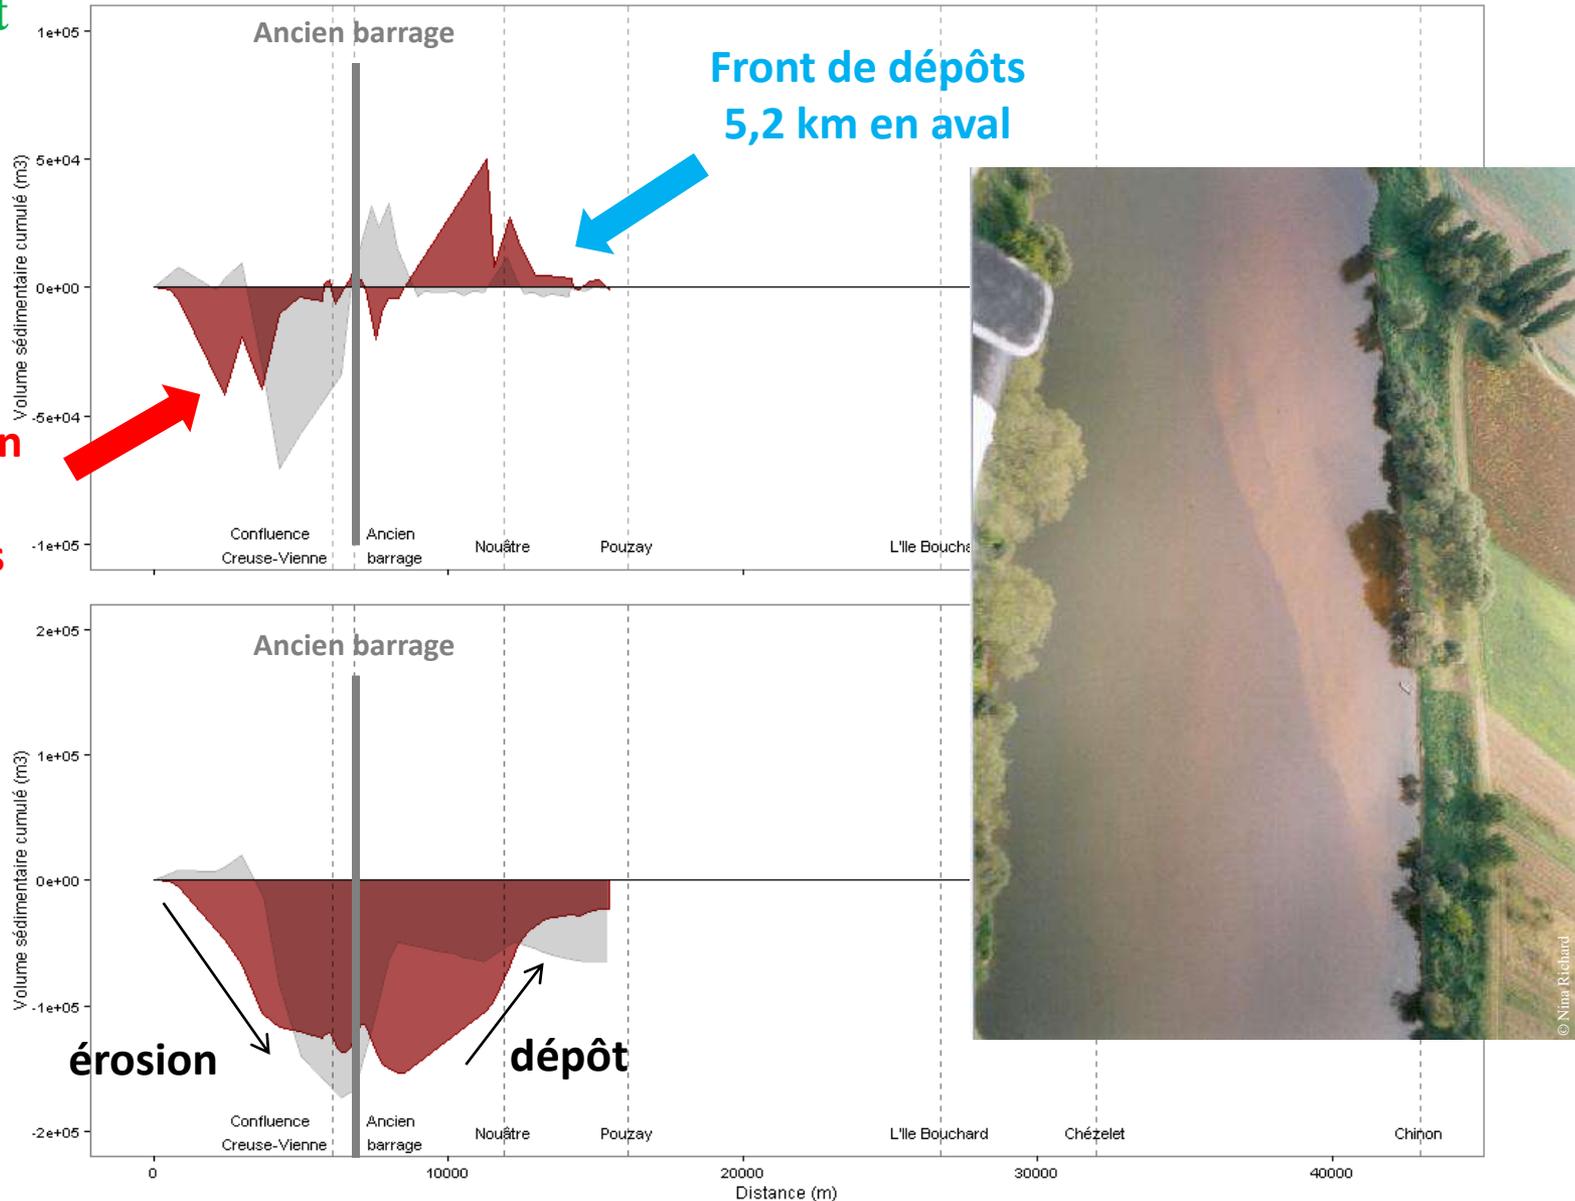
## Evolution morphologique (bilan sédimentaire 1999 – 2000)

Forte érosion  
régressive  
encore plus  
en amont

Déstockage  
45 % des  
sédiments

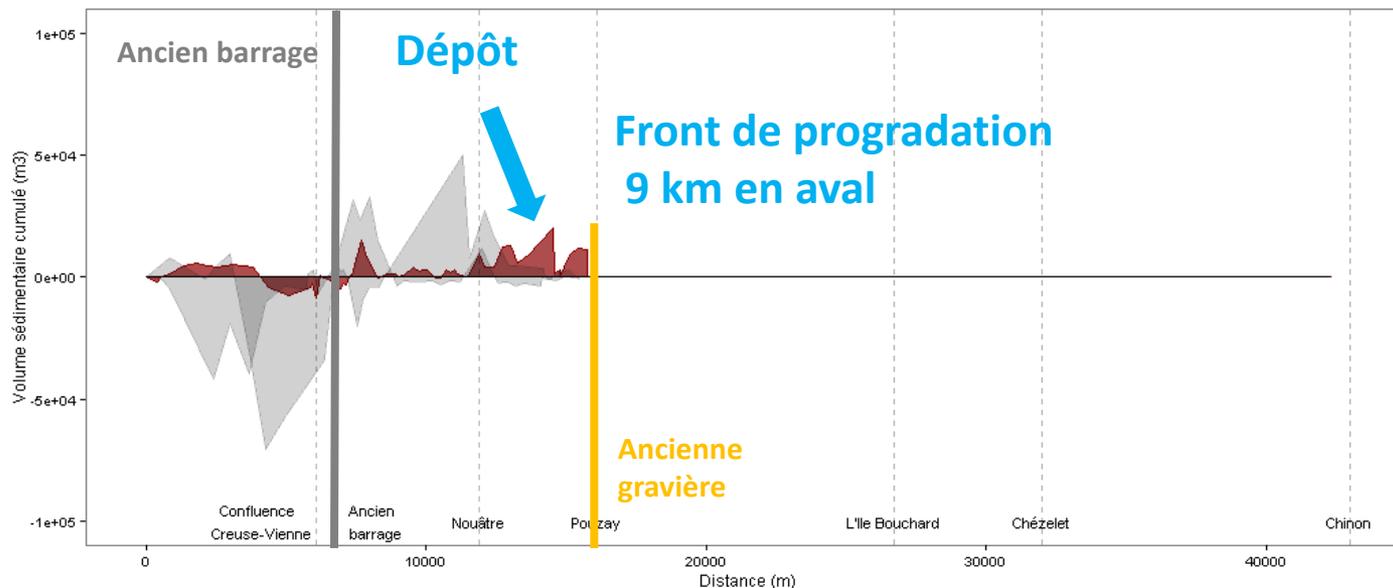
## Evolution morphologique (bilan sédimentaire 2000 – 2002)

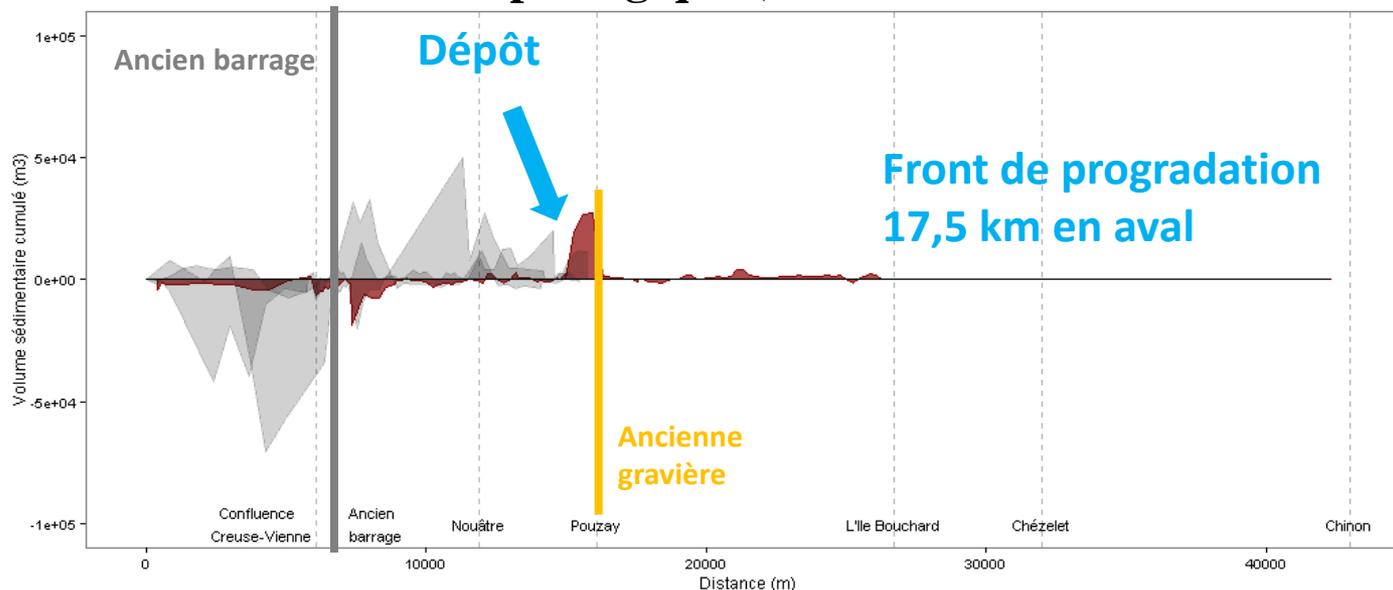
## Evolution morphologique (bilan sédimentaire 2002 – 2005)

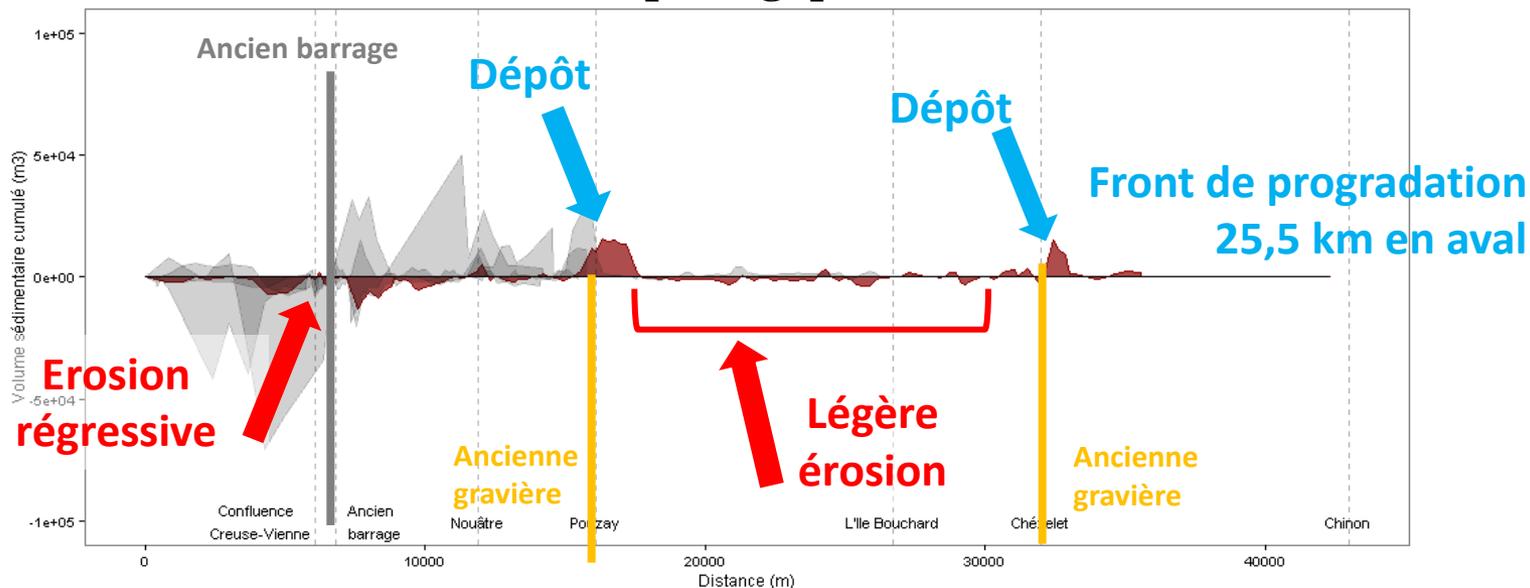
## Evolution morphologique (bilan sédimentaire 2005 – 2009)

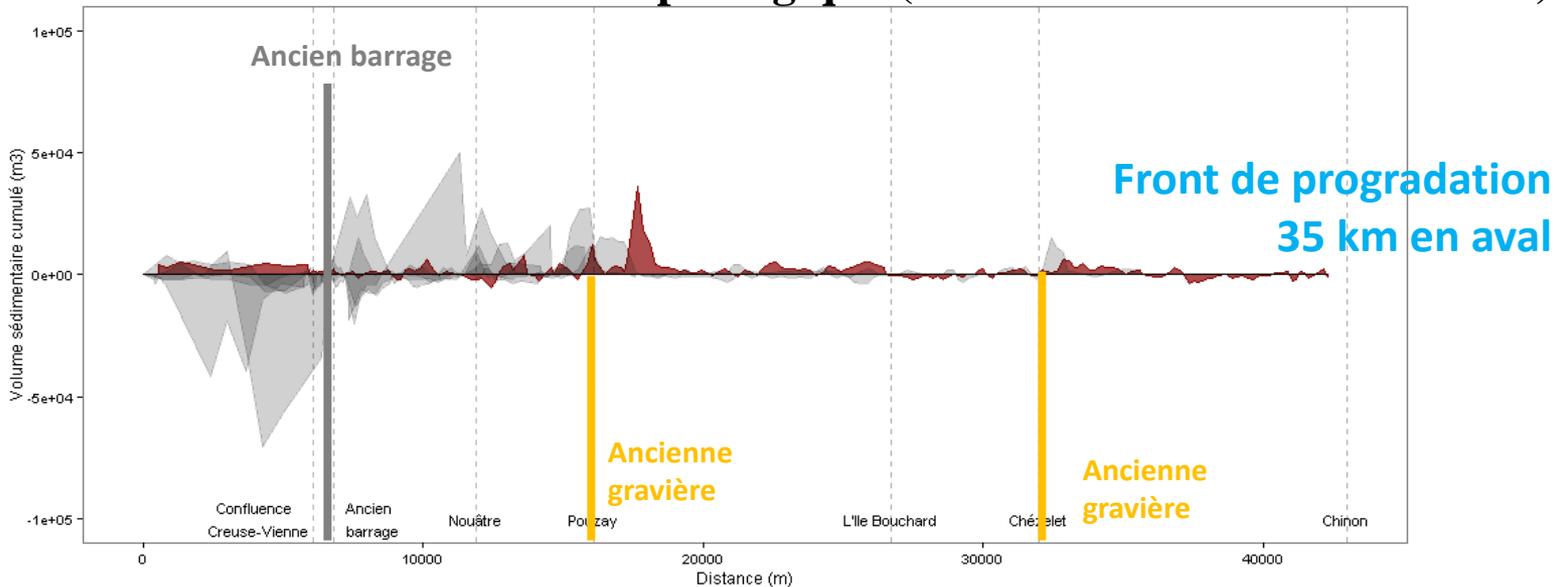
## Evolution morphologique (bilan sédimentaire 2009– 2013)

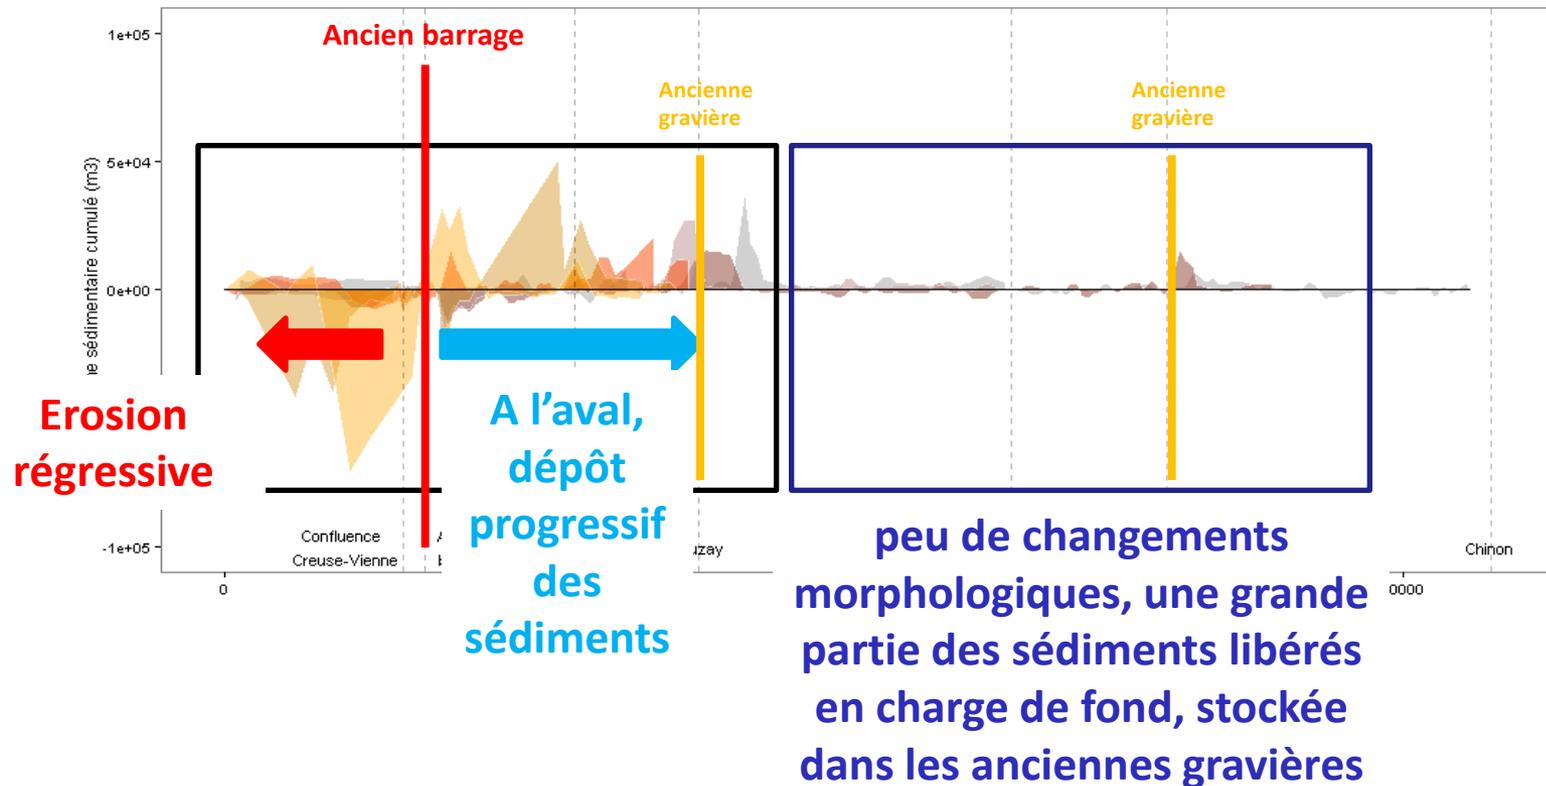
## Synthèse de l'évolution morphologique

**Une vitesse moyenne de progression de sédiments de 2,5 km/an**

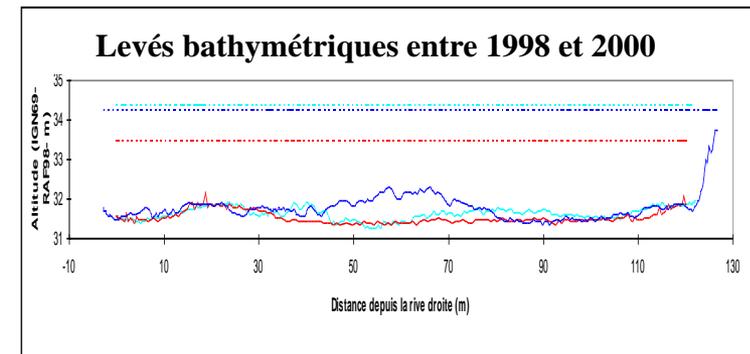
**Passage des sédiments en 2000 sur le radier (courbe bleu foncé)**

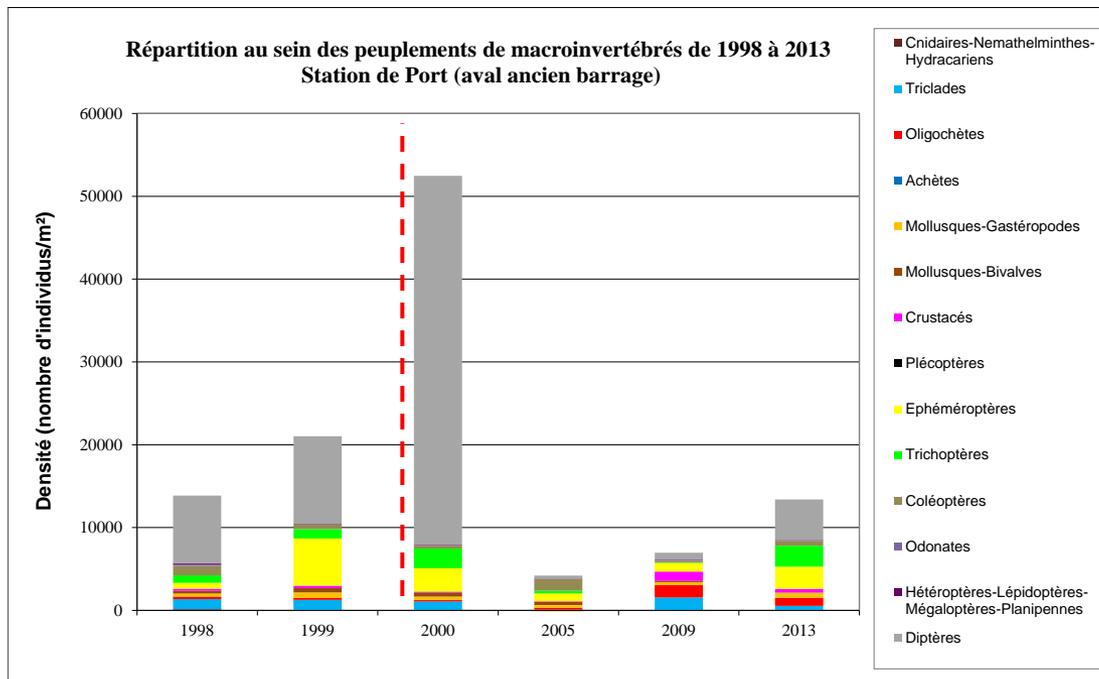
Exemple : radier situé à environ 1,9km en aval de l'ancien barrage

Passage des sédiments en 2000 sur le radier

**Passage sédiments : peuplement moins riche, moins bien structuré et moins équilibré**

**Après déstockage des sédiments déposés : retour habitats favorables et taxons présents avant le passage**

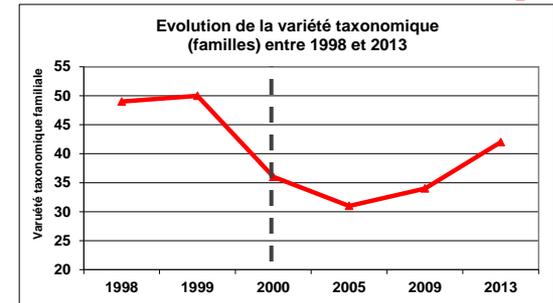
### Diminution de la richesse taxonomique

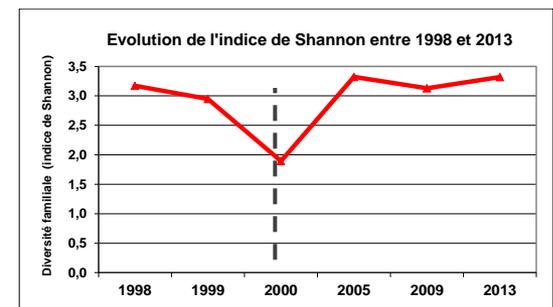
### Chute de l'indice de diversité

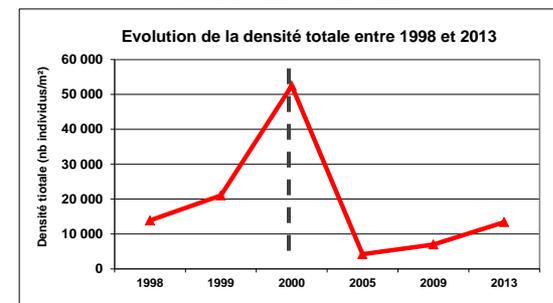
### Forte dominance taxons caractéristiques milieux sableux

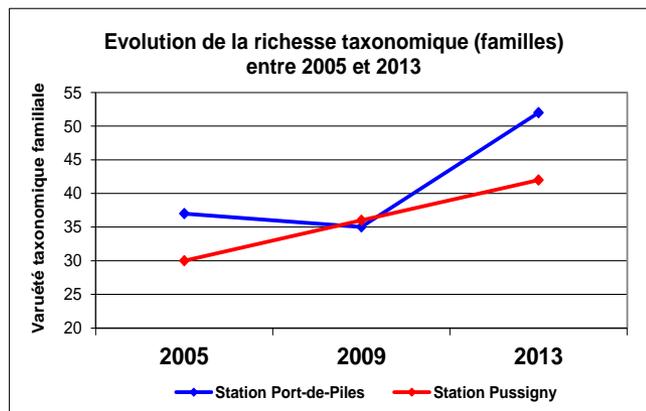
**Augmentation de la richesse taxonomique et de la densité globale**

Evolution de la richesse taxonomique (familles) entre 2005 et 2013

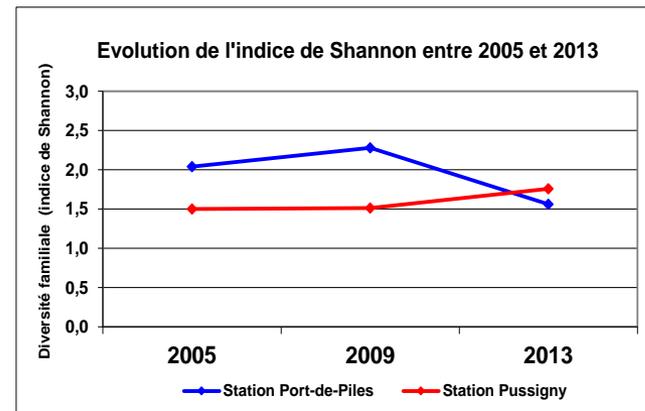
**Augmentation de l'abondance des taxons les plus sensibles (éphéméroptères et trichoptères)**

Evolution de l'indice de Shannon entre 2005 et 2013

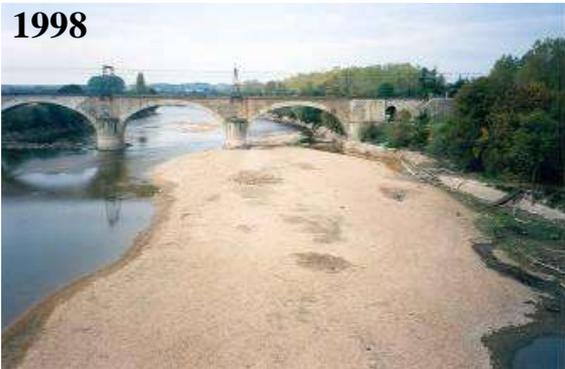
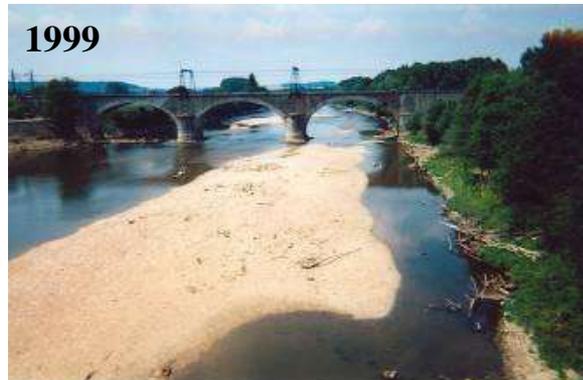
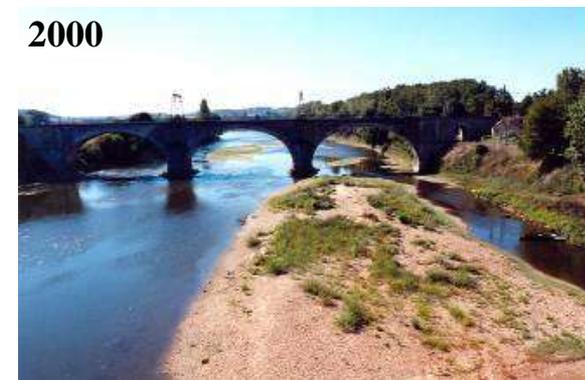
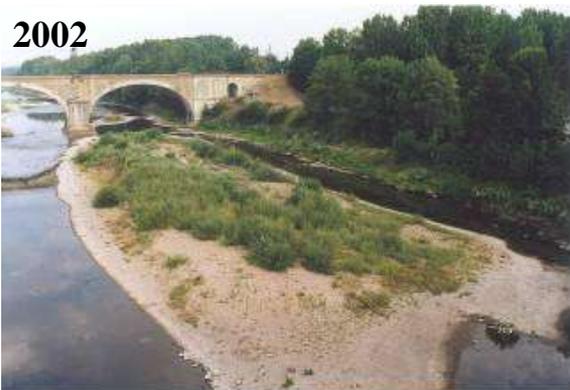
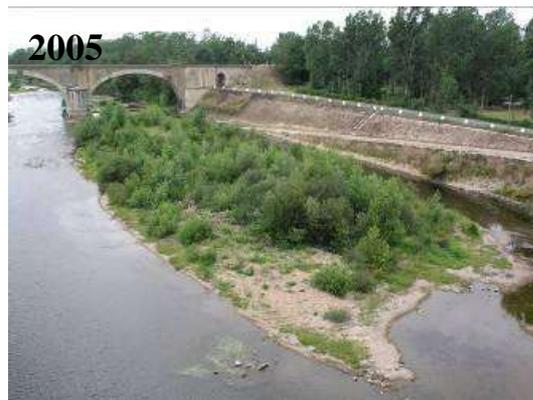
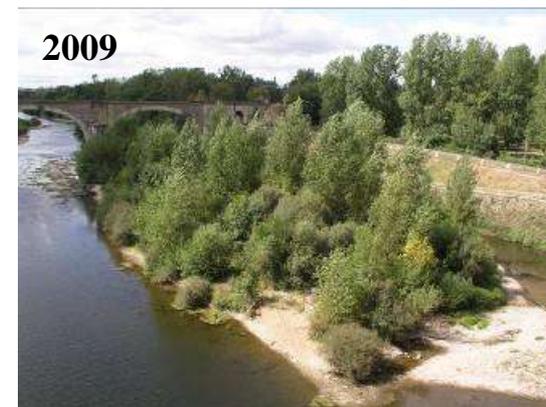
## ➤ Banc alluvial dans le lit mineur de la Creuse

le 22 octobre 1998 (QJM à Leugny = 25,1 m<sup>3</sup>/s)

le 17 juin 1999 (QJM à Leugny = 30,5 m<sup>3</sup>/s)

le 7 septembre 2000 (QJM à Leugny = 20,2 m<sup>3</sup>/s)

le 1<sup>er</sup> août 2002 (QJM à Leugny = 18,1 m<sup>3</sup>/s)

le 6 juillet 2005 (QJM à Leugny = 14,9 m<sup>3</sup>/s)

Le 27 août 2009 (QJM à Leugny = 8,5 m<sup>3</sup>/s)
