Restauration de la continuité écologique du bassin de la Hem

Mathieu Georgeon - Benoit Blazejewski – Benoit Rigault

Avranches 25 septembre 2019

**Fédération du Pas de Calais
pour la pêche et la protection des milieux aquatiques**

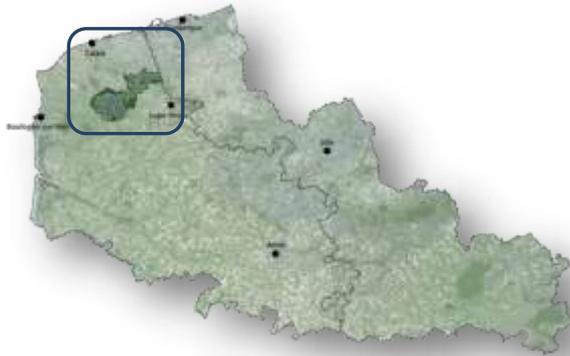
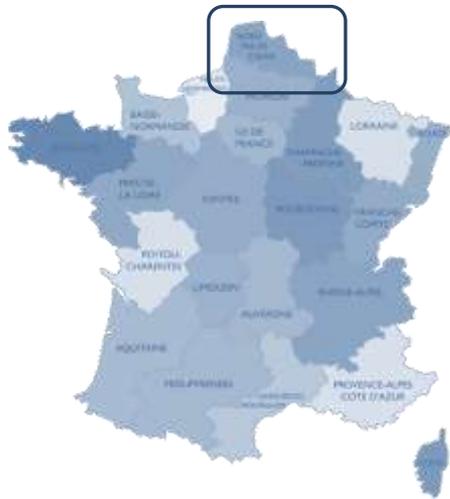
Le bassin de la Hem

Cours d'eau classé en **1^{ère} catégorie piscicole**

28 km axe principal – **60 km** avec affluents

Cours d'eau accessible (En dehors des écluses de Gravelines)

Nombreuses zones de frayères potentielles pour les salmonidés

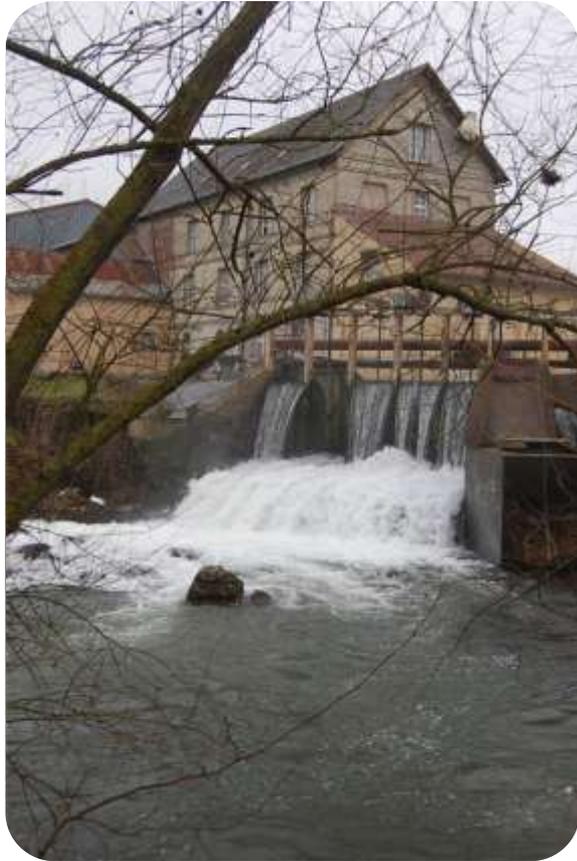
179 ouvrages recensés dont 12 en Liste 2

Bassin le plus en retard du département pour la RCE (en 2013)

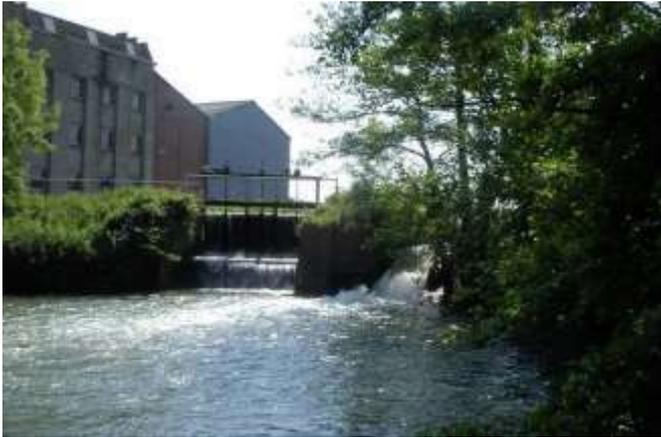
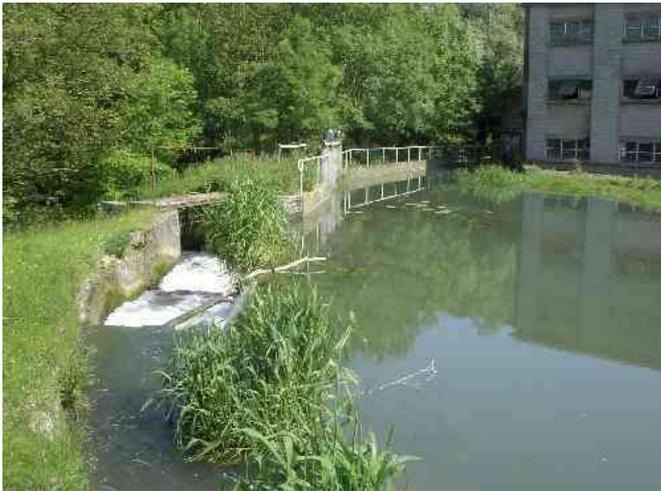
MOULIN DE GUEMY

Hauteur de chute : 2,1 m

N_ouvrage aval : 8

Seul ouvrage à usage économique du bassin

Arrêt activité – maintien ouvrage pour Patrimoine

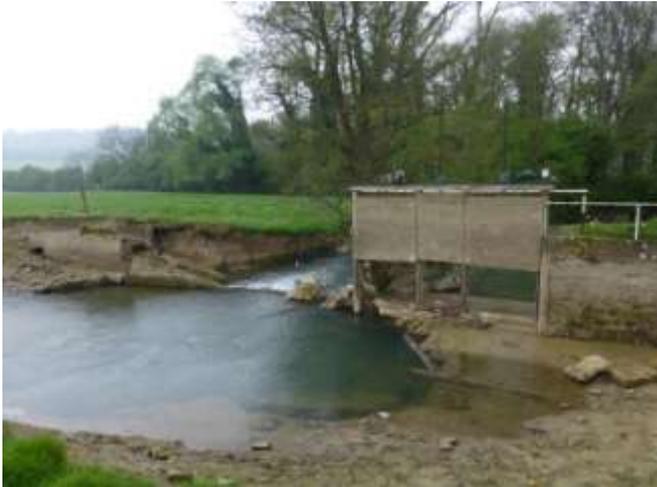
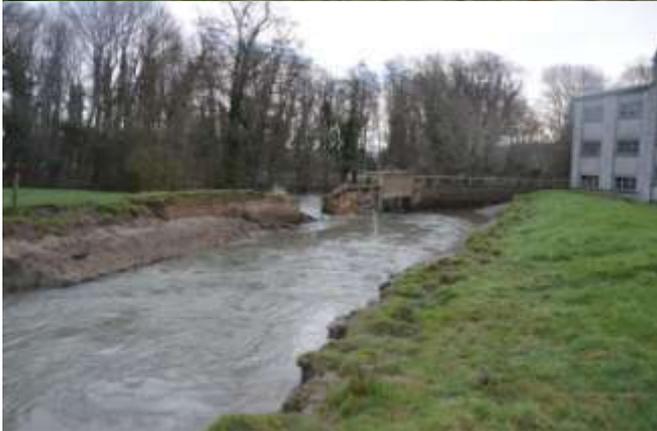
MOULIN DE GUEMY

- Décès du propriétaire au cours de l'année 2013
- Destruction de l'ouvrage - crue durant hiver 2013/2014

Effacement de l'ouvrage

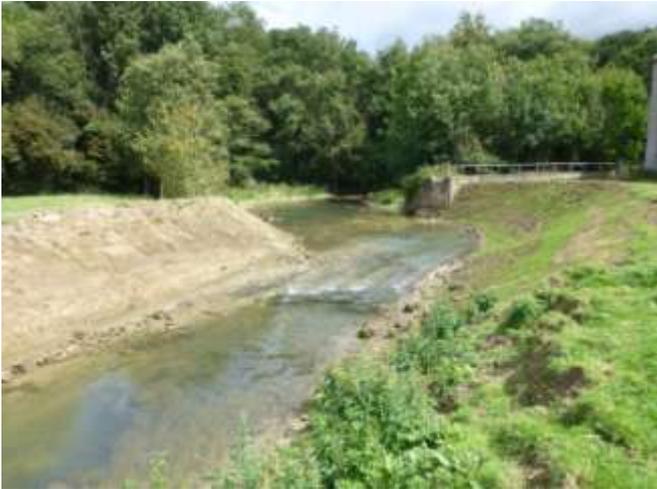
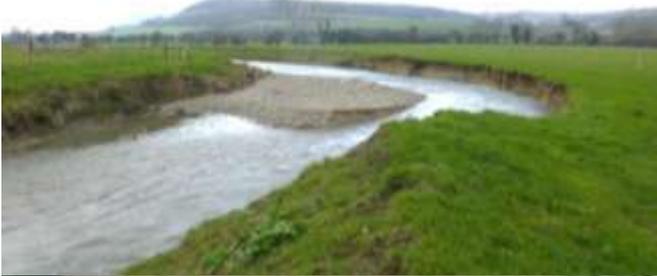
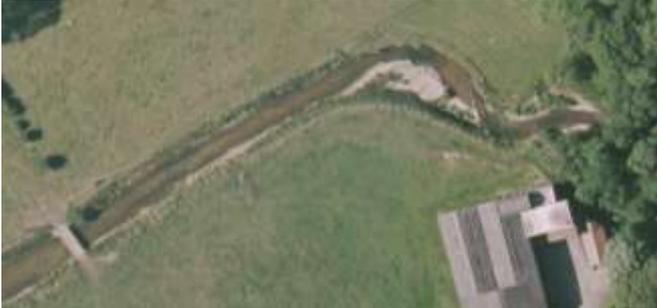
MOULIN DE GUEMY

- Abaissement de la ligne d'eau
- Reprise du transit sédimentaire et érosion latérale en rive gauche vers le lit mineur d'origine
- Diversification des écoulements et des habitats

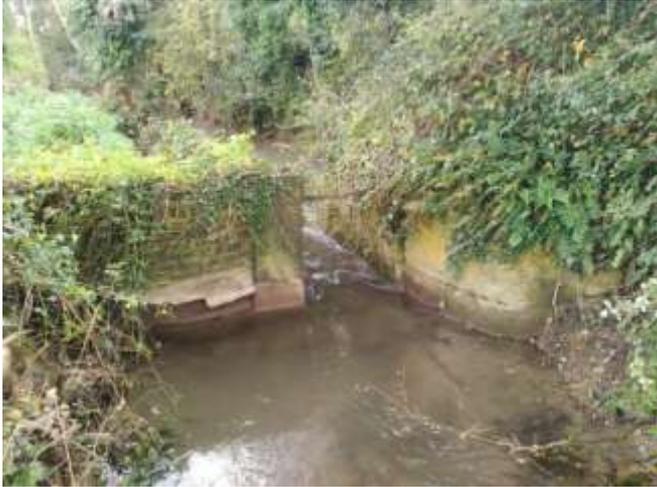
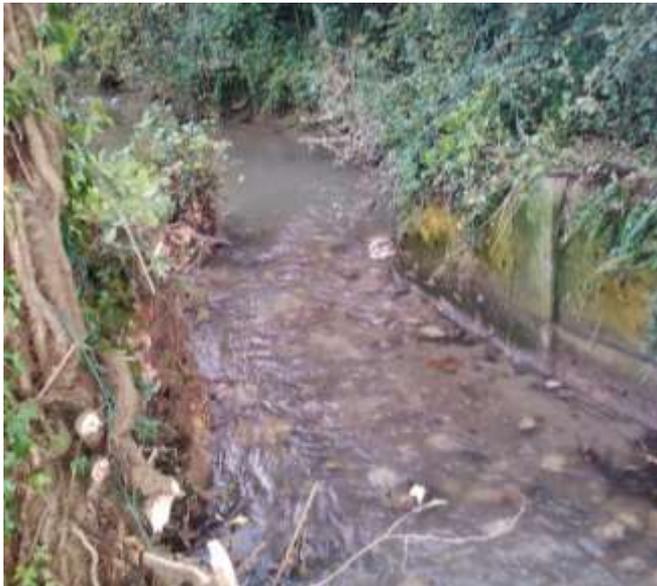
LOQUIN - ALQUINE

1 ouvrage (vinterne) tous les 300 m en moyenne
Deviennent problématiques par manque d'entretien...

- **40 ouvrages supprimés**
- **+ travaux de mise en défense des berges**
abreuvoirs, pompes à museau, clôtures, passerelles...

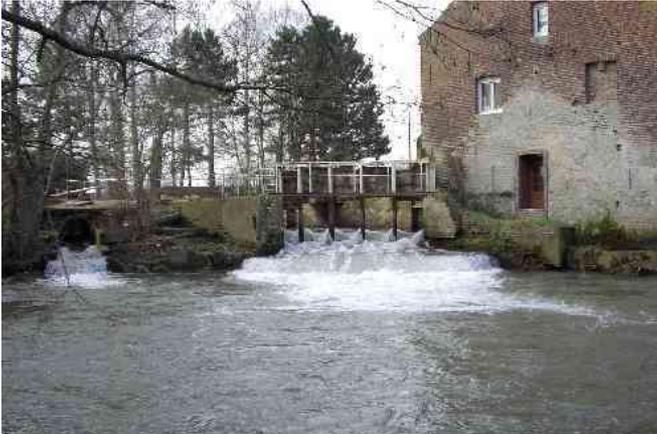
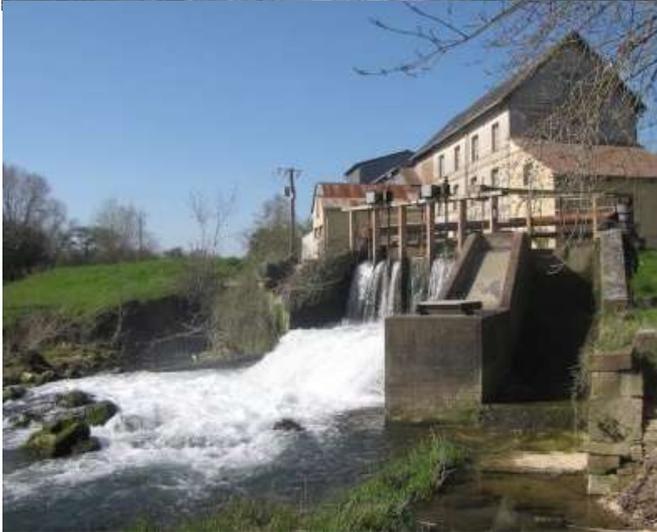
MOULIN BLEU DE POLINCOVE

ANCIENNE MINOTERIE DE RECQUES / HEM

Maire de la commune opposé au projet

Crée un collectif d'opposition

Projet réalisé malgré l'opposition

- Effacement de l'ouvrage de Polincove
- Nouveau lit créé à Recques sur plus de 800m

Crués de l'hiver suivant sans inondation

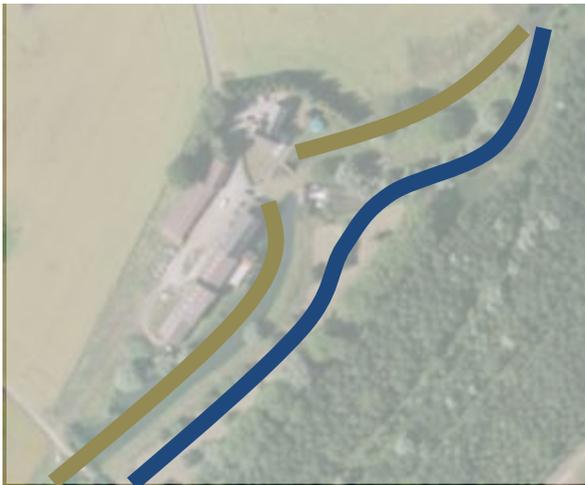
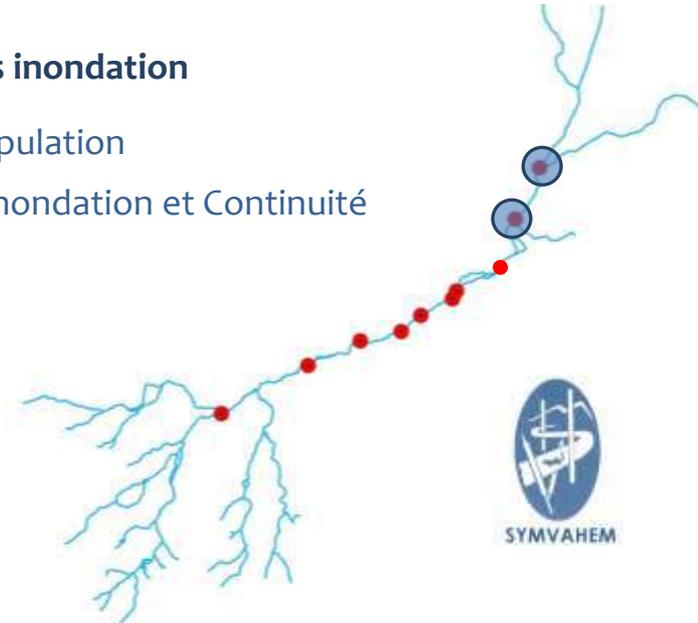
MOULIN DE ZOOUAFQUES

PISCICULTURE DU HAMEL

Propriétaires attachés à leur plan d'eau !

- Compromis
- Aspect paysager déterminant
- Maintien d'un ouvrage et création d'une rampe en enrochement

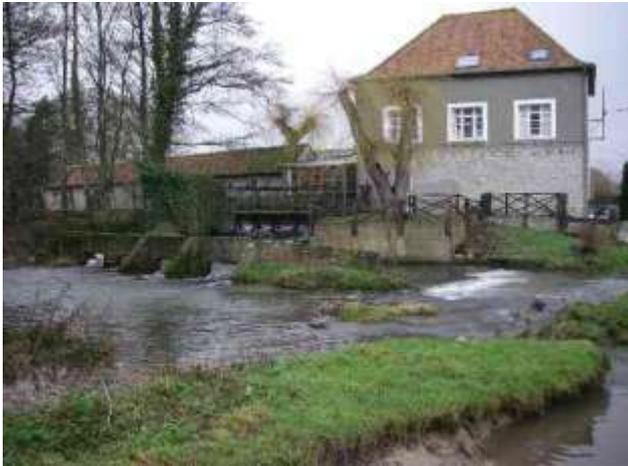
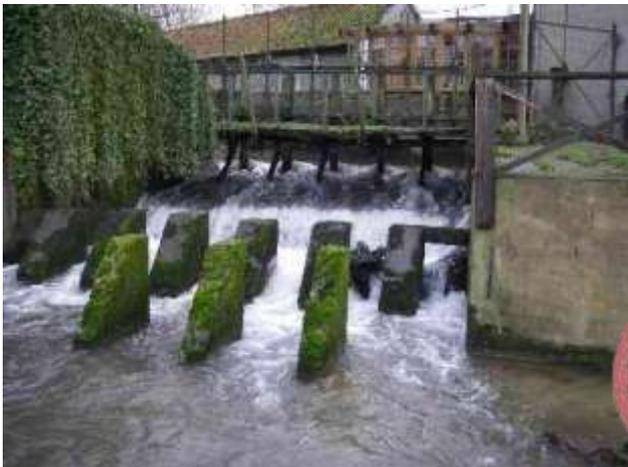
MOULIN D'AUDENFORT

Projet Bras de contournement

Etudes complémentaires demandées par l'ABF

Profiter de la RCE pour restaurer le moulin

Intégrer une étude paysagère à l'étude RCE

- Budget du projet paysager 3x plus élevé que RCE
- Abandonné...

Travaux programmés pour 2020

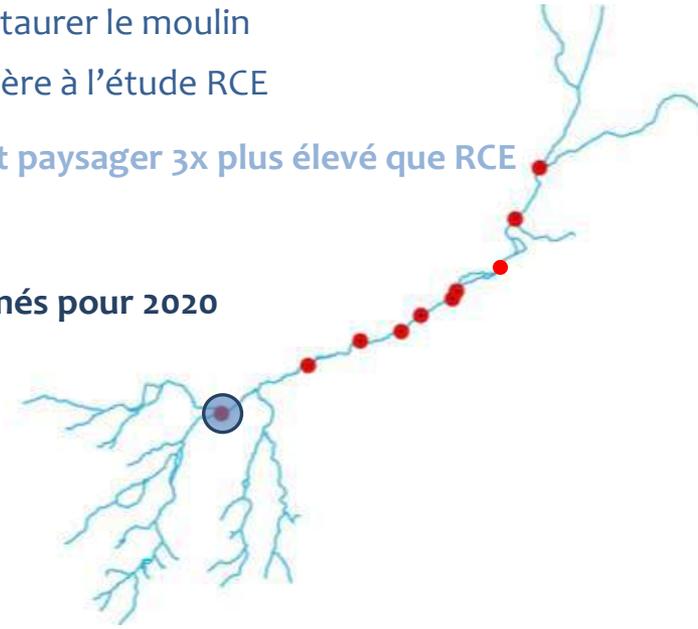
MOULIN LEULENNE

- Acquisition foncière par l'AEAP
Seuil et terrains à l'amont

Effacement de l'ouvrage

Reméandrage du cours d'eau à l'amont

Restaurer une dynamique hydromorphologique
Création de zones humides périphériques

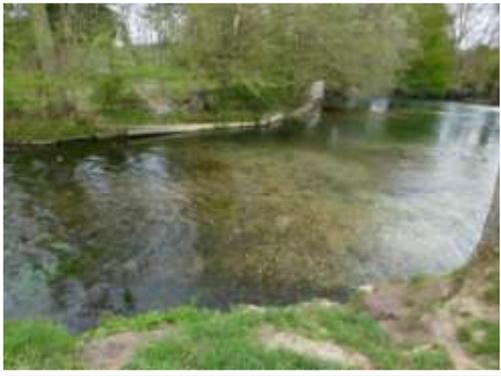
Répartition des frayères de
Lamproies fluviatiles

2009 - 2016

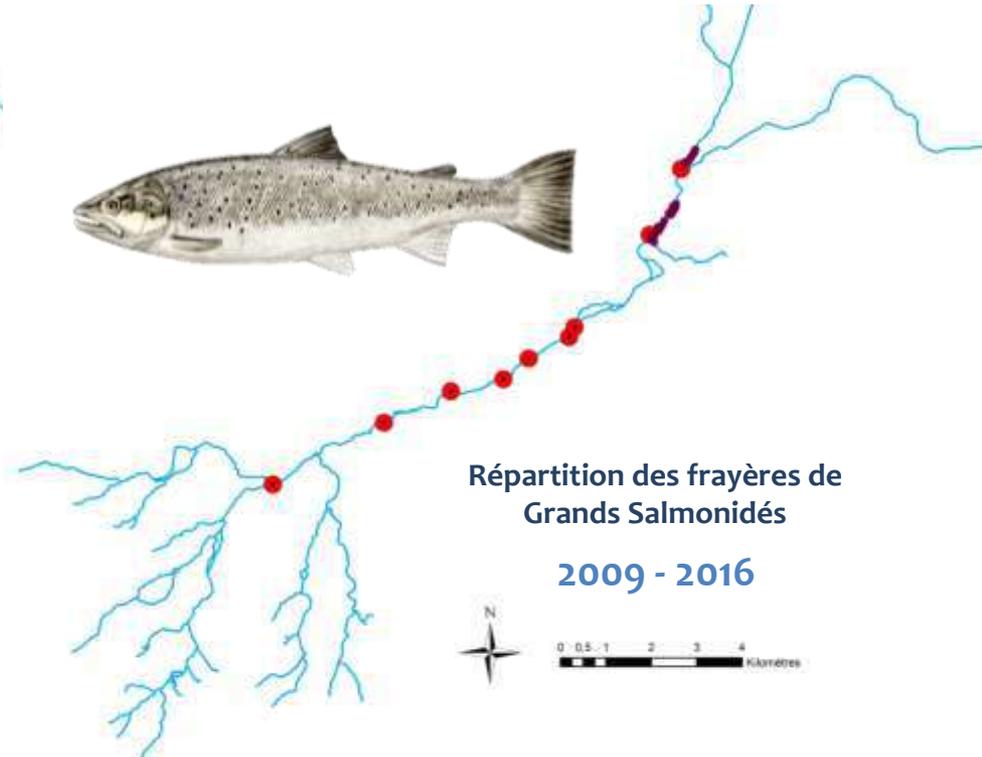
Répartition des frayères de
Grands Salmonidés

2009 - 2016

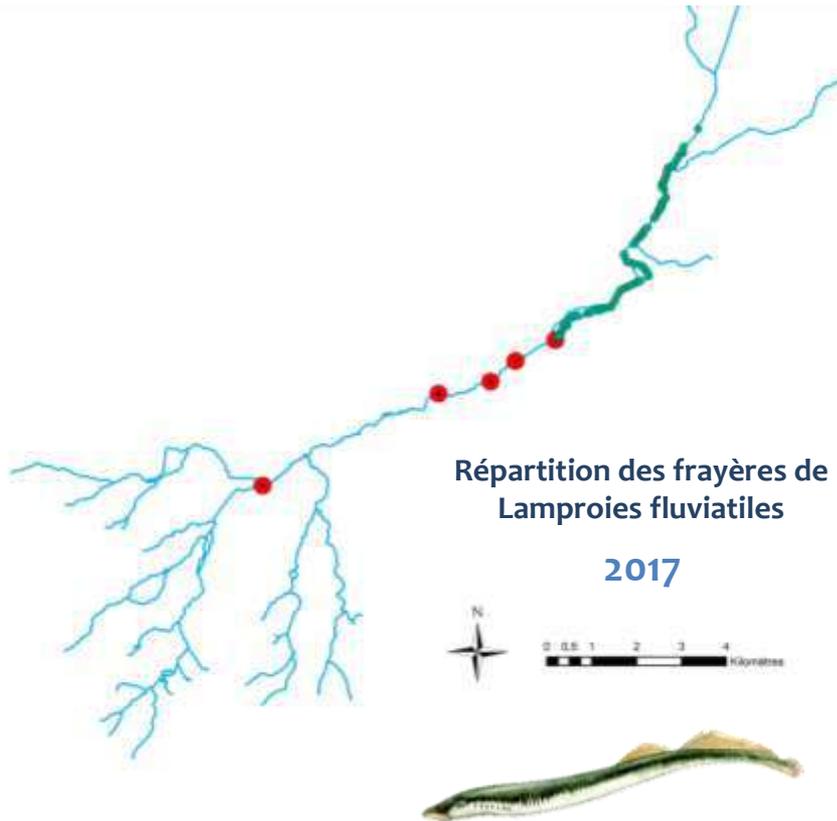
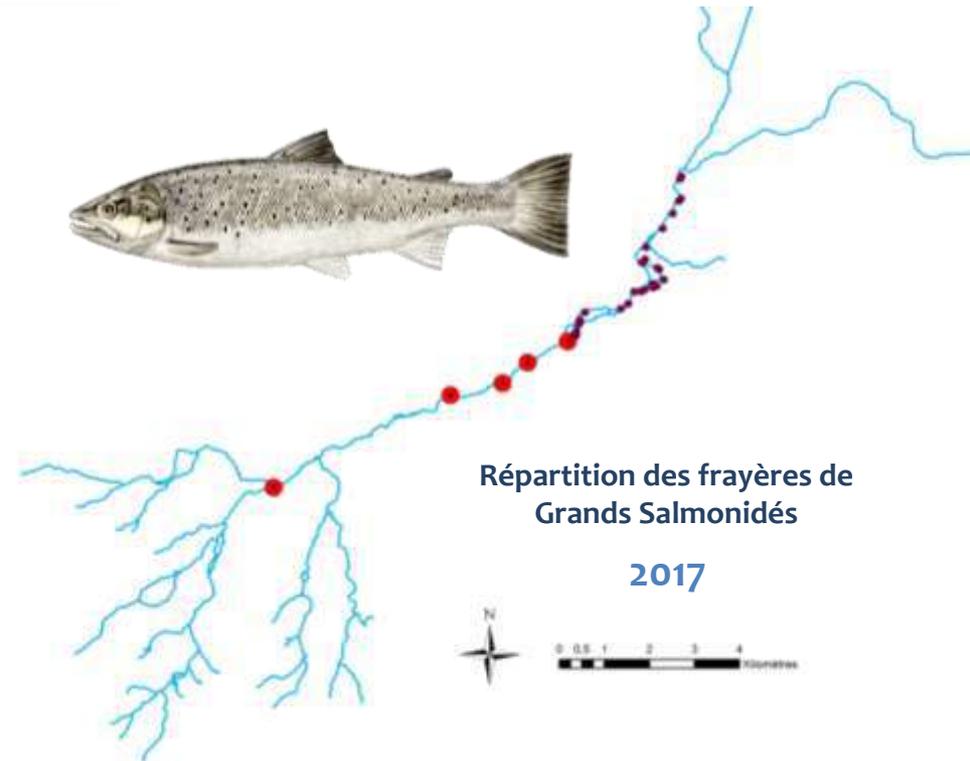
**Evolution du front de migration
Accumulation à l'aval du premier ouvrage**

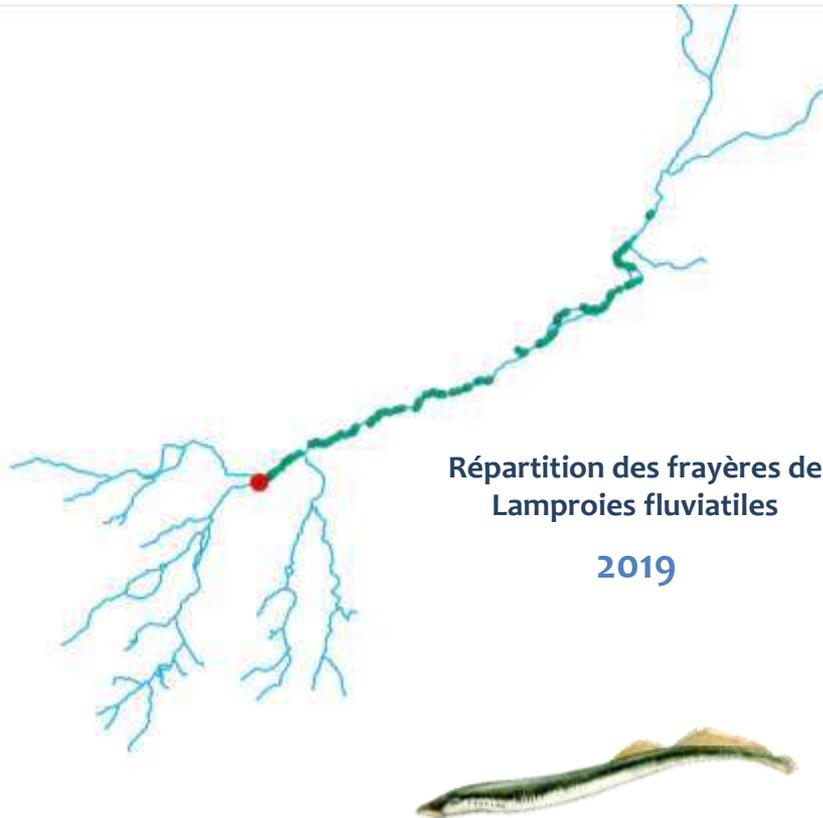
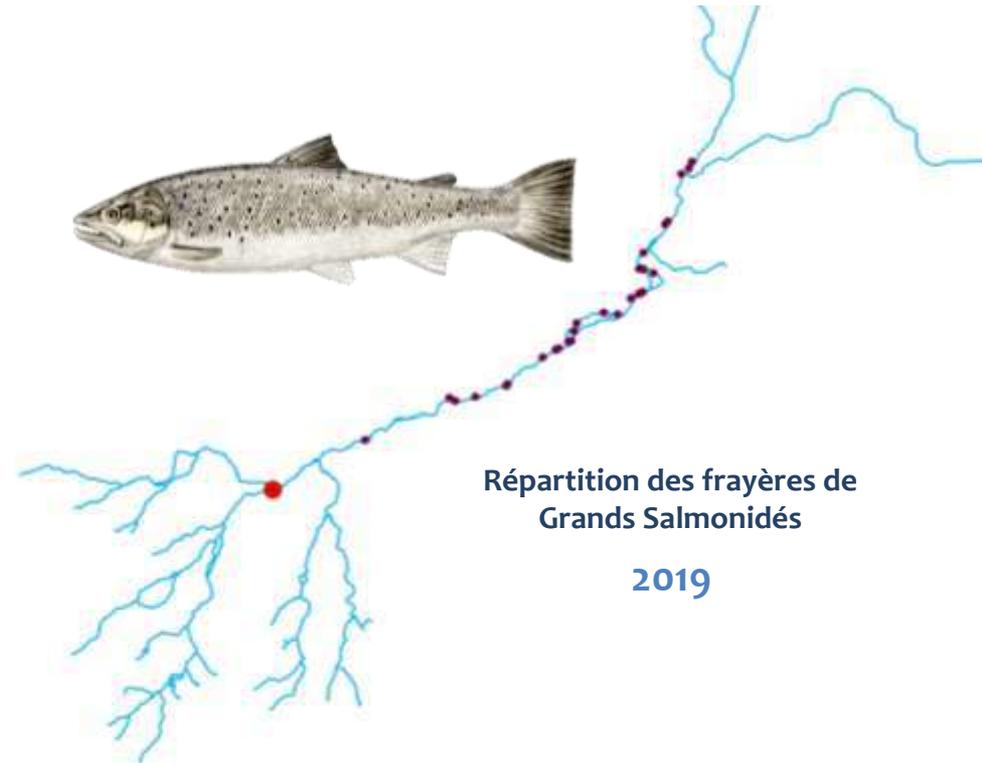
Ensemble du linéaire décloisonné colonisé par LPF
Dilution des nids de GS vers l'amont

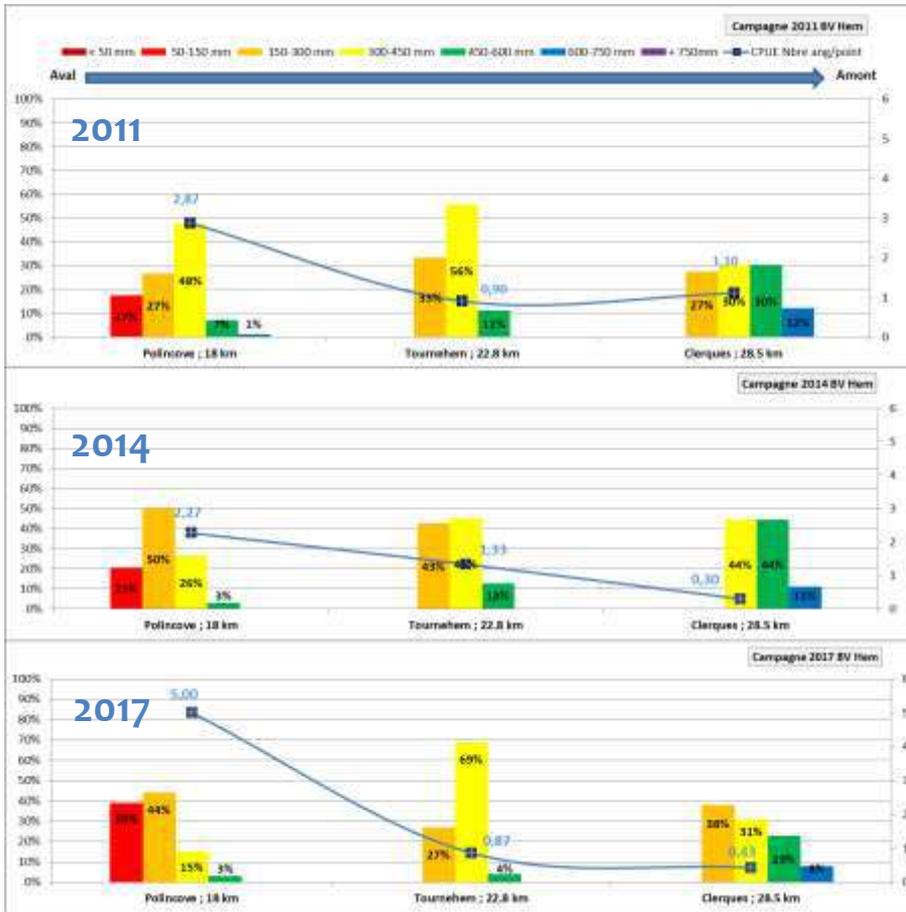
Le Monitoring Anguilles

Début des suivis en 2011

Pêche tous les 3 ans

Méthode EPA 30 points

Espèce présente sur l'ensemble des stations avant aménagements

Pas d'effets notables pour l'instant
Statut et cycle particuliers de l'espèce

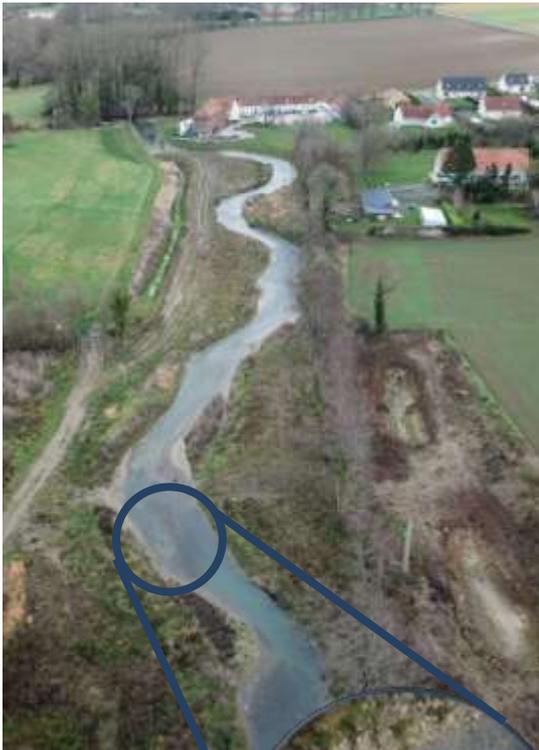
Moulin Leulenne

- **3 Stations suivies**
(restaurée amont, restaurée aval, témoin non altérée)
- **Différents compartiments**
 - **Hydromorphologique** (Carhyce (AFB), faciés (AEAP))
 - **Biologique** pêche complète à deux passages (AFB), suivi frayères et indices d'abondance anguilles (FDPPMA 62), Végétation berges et lit mineur (Conservatoire botanique de Bailleul), Macro-invertébrés et diatomées (AEAP)
 - **Physicochimique** (AEAP) & **Température** (AFB)
- **Pas de temps régulier** jusqu'à 7 ans après les travaux
