Colloque INTERNATIONAL
« DES SAUMONS ET DES HOMMES 2 »
du 10 au 12 octobre 2013 à Brioude

Expertise continuité écologique de l'axe Allier ?

*PHILIPPE BARAN – PIERRE
STEINBACH – JEAN-MAXENCE DITCHE*

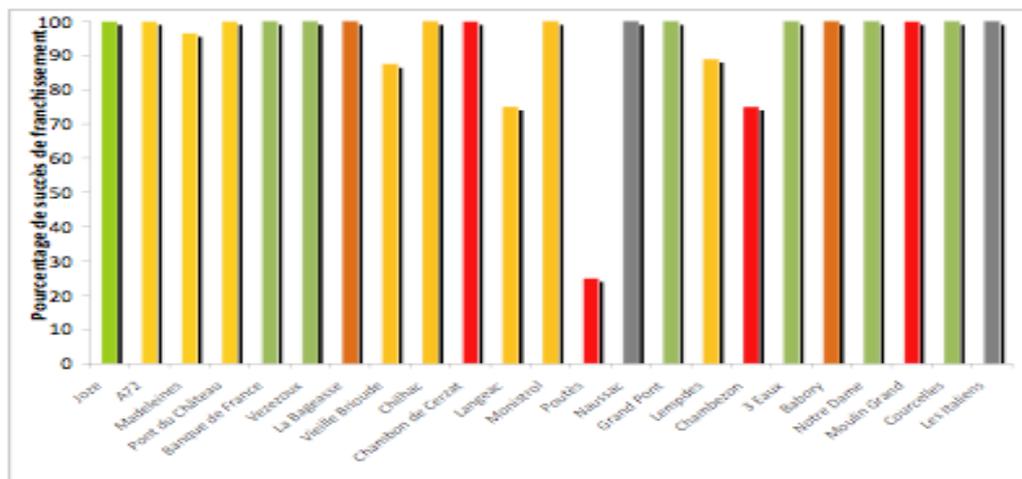
Figure 124 : Evaluation de la franchissabilité des obstacles en fonction du succès de franchissement et des temps de retard induits en 2009.

- Blocage migration
- Retards significatifs en aval de certains obstacles
- Mortalité estivale

Les retards présentés dans cette figure sont, pour les ouvrages dépourvus d'enregistreur, des retards maximum. Pour certains ouvrages, en particulier Chilhac, Chambon de Cerzat, Babory, les couleurs des retards sont directement dues à l'espacement des localisations. Il est donc possible que ces ouvrages n'aient occasionné aucun retard.

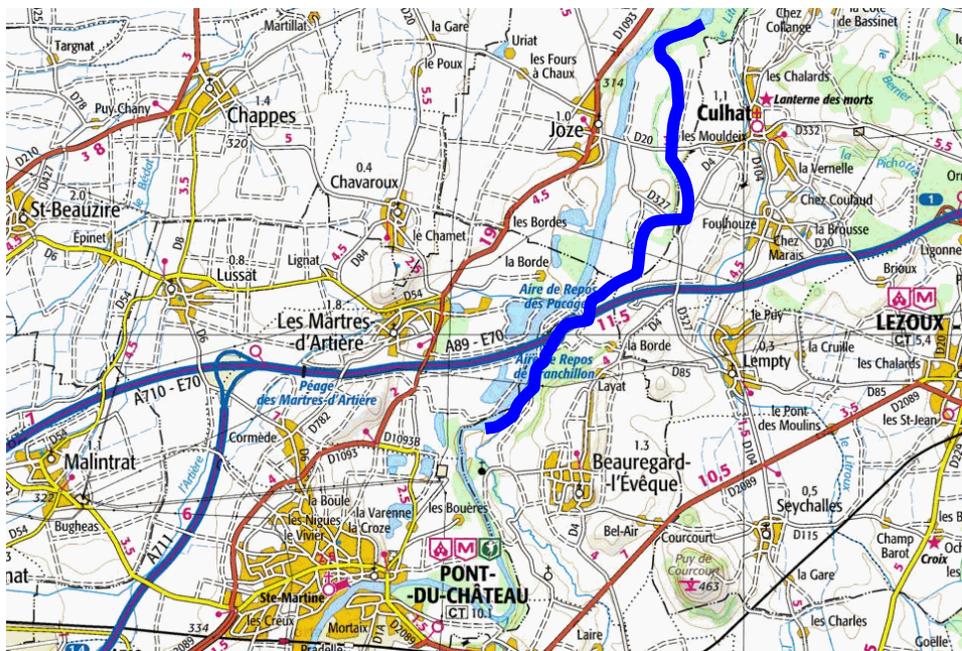
Allier médian – seuil A89

- Seuil de stabilisation de l'A89 : Radier rugueux de 11% de pente
 - 1.70 m de chute en étiage (augmentation depuis 2005)(1.56 m)
 - Pas d'ouvrage de franchissement dédié

Linéaire
Actuel : 7,5 km
Ancien : 9 km
Dénivelé : 2.3 m
Seuils Joze+A89 = 2.2 m

- Réflexion sur la gestion de la passe des Lorrains (vanne de réglage de la chute),
- Joze, A89, Madeleines : études ASF, 1ers scénarii en novembre 2013

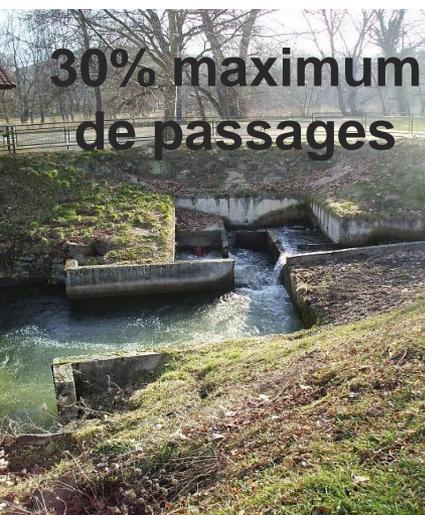
Passe côté barrage abîmée (fonctionnalité moyenne)

Passe côté usine : mauvaise fonctionnalité (faible attractivité ou trop forte chute).

30% maximum de passages

- Langeac : réfection de la passe au barrage.

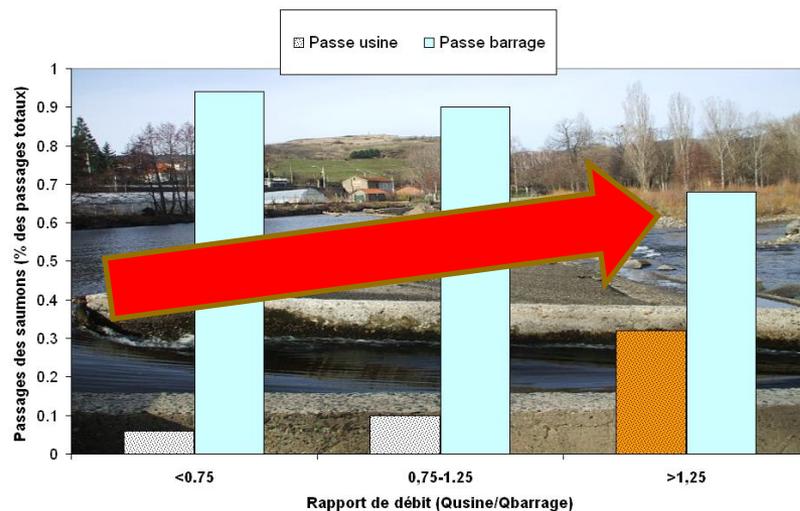
Augmentation des passages usines avec le ratio de débit

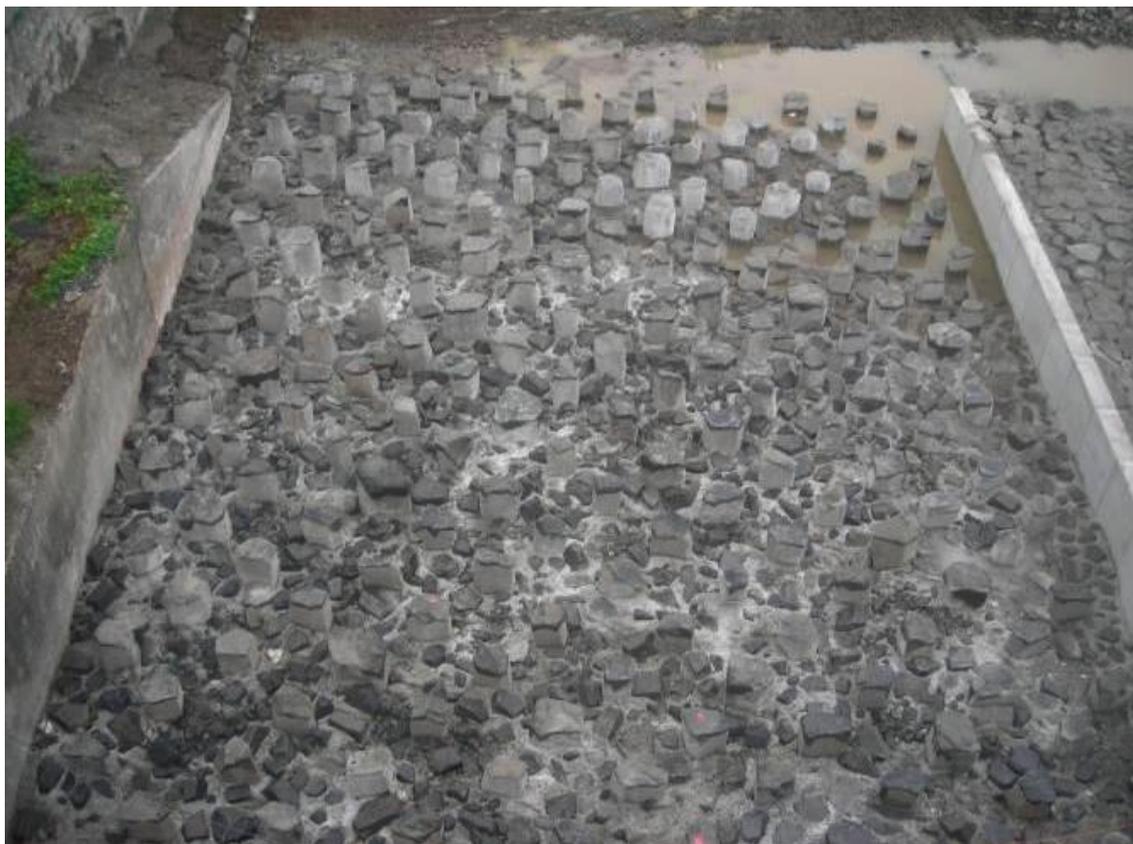
- Pont du Chateau

- Passes peu fonctionnelles
